## **Pyhäjoen vaelluskalojen nousumahdollisuudet**

| <b>Päiväys</b> | <b>17.10.2023</b> |
| <b>Projektinumero</b> | <b>YKK68084</b> |

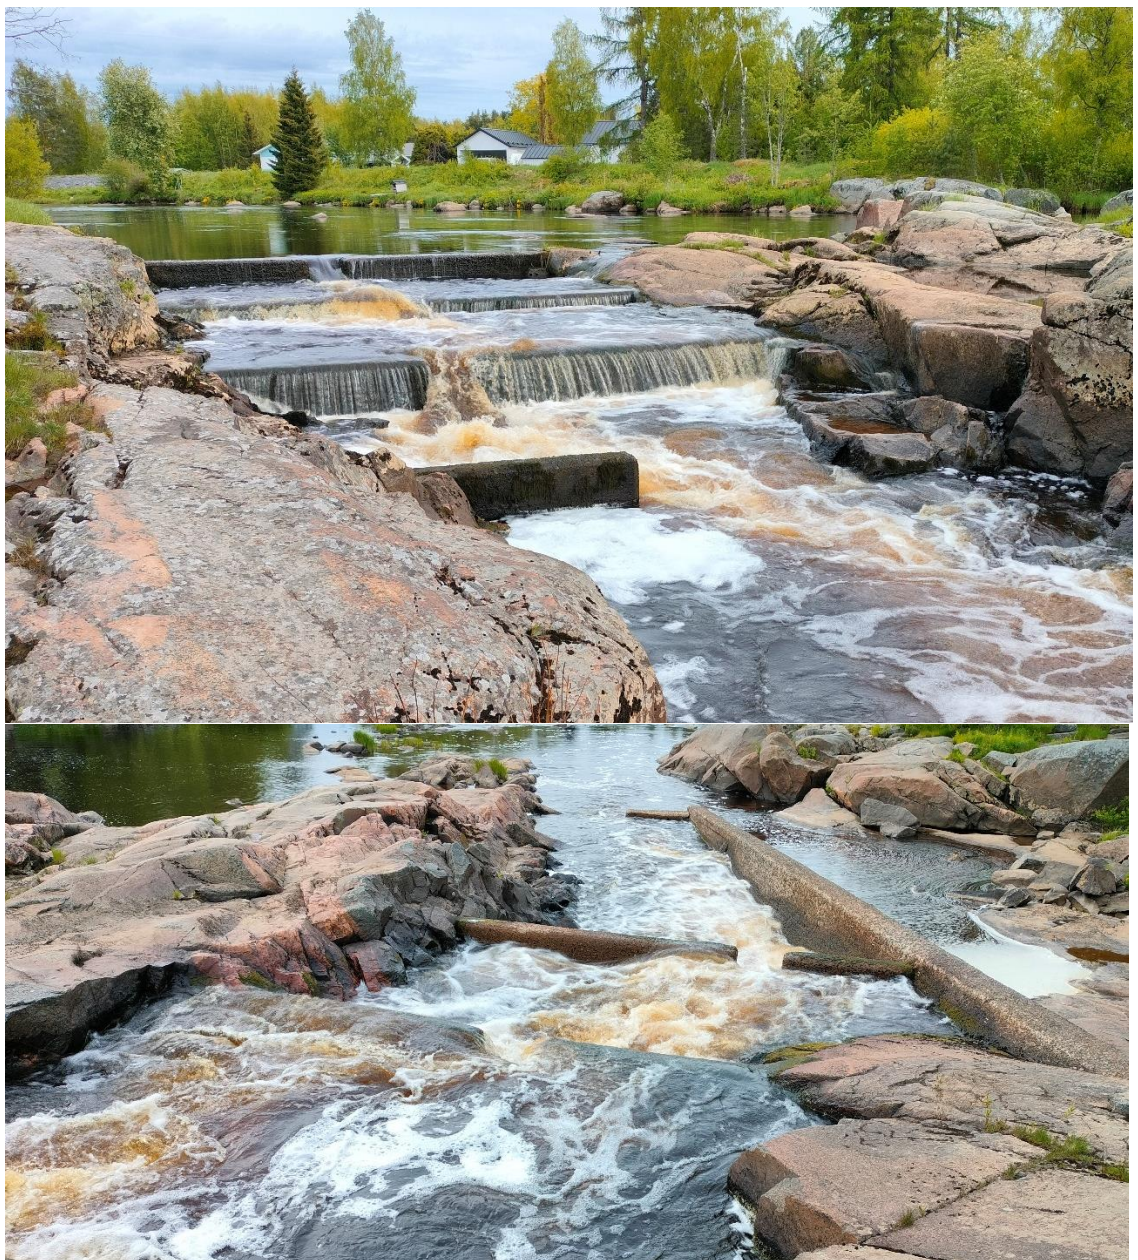
Alemman kalatien sijainti ei ole optimaalinen voimalaitoksen sijaitessa uoman vastakkaisella rannalla. Vuonna 2007 laaditussa kunnostussuunnitelmassa on esitetty vaihtoehtoista linjausta keskelle nykyistä kalliokynnystä päättyen lähelle voimalaitoksen turbiinivirtaamaa. Hajonneiden väliseinien vuoksi altaiden väleillä on suuria pinnankorkeuseroja ja pystyrakoihin muodostuu voimakkaita virtauksia. Kohdat voivat olla vaellusesteitä jopa lohikaloille.

Kuva 1 Hourunkosken ylempi kalatie.

Olemassa olevat kalatiet ovat huonossa kunnossa ja useita väliseiniä on kokonaan hajonnut. Nykyiset kalatiet tulee korjata tai rakentaa kokonaan uudet. Uusien kalateiden rakentaminen on suositeltavaa nykyisten rakenteiden huonon kunnon vuoksi. Nykyisten kalateiden väliseinät ovat paksut, mikä aiheuttaa pitkän kapean voimakkaan virtauksen alueen pystyrakoon. Pystyrakojen muoto ja sijoittelu huomioon ottaen kalatien profiiliin, ei ole optimaalinen kalojen nousun kannalta, ja kalatiet olisi suositeltavaa suunnitella uudelleen. Ylempi kalatie rakennetaan nykyiseen sijaintiin. Sen alinta osuutta voidaan laadittavien suunnitelmien mukaan muokata paremmin ympäristöön sopivaksi. Uusien kalatierakenteiden suunnittelussa tulee huomioida virtaaman sekä sen mukanaan tuomien esineiden vaikutus rakenteiden kestävyYTEEN. Kalatien väliseiniEN suuntaa voidaan kääntää vinoon suhteessa virtaussuuntaan ja tukea väliseiniä toisiinsa. Tällöin myös pystyraon alapuolelle on mahdollista kiinnittää virtauksen ohjureita, joilla altaiden virtauskuvioihin saadaan vaihtelua ja kalatie toimii hydraulisesti tehokkaammin. Alemman kynnyksen kohdalla on kaksi vaihtoehtoista toteutustapaa; uusi kalatie nykyiseen sijaintiin tai uusi kalatie uuteen sijaintiin. Nykyisen kalatien uudelleen rakentamisen yhteydessä tulisi ohjata kalatieltä tuleva virtaama kohti voimalaitoksen turbiinivirtaamaa (Kuva 23) pengertämällä ja tarvittaessa louhimalla alivirtaamauomaa. Vaihtoehtoinen uuden kalatien sijainti on keskellä nykyistä kynnystä sijaitseva virtausreitti (Kuva 24). Sijaintiin voidaan toteuttaa betonirakenteinen pystyrakokalatie tai mahdollisuuksien mukaan louhimalla toteutettava luonnonmukainen kalatie. Mikäli uusi kalatie toteutetaan uuteen sijaintiin, tulee nykyinen kalatie täyttää louheella tai tiiviillä materiaalilla, jonka päälle voidaan asentaa pyöreää luonnonkiveä muodostaen luonnonmukaisen uoman näköisen koskijakson. Koskijakson pituuskaltevuus on keskimäärin noin 5 %. Kosken niska on nostettava riittävän ylös, jotta alivirtaama ohjautuu ensisijaisesti kalatiehen. Toimenpiteiden sijainti koskialueella on esitetty Kuva 25.

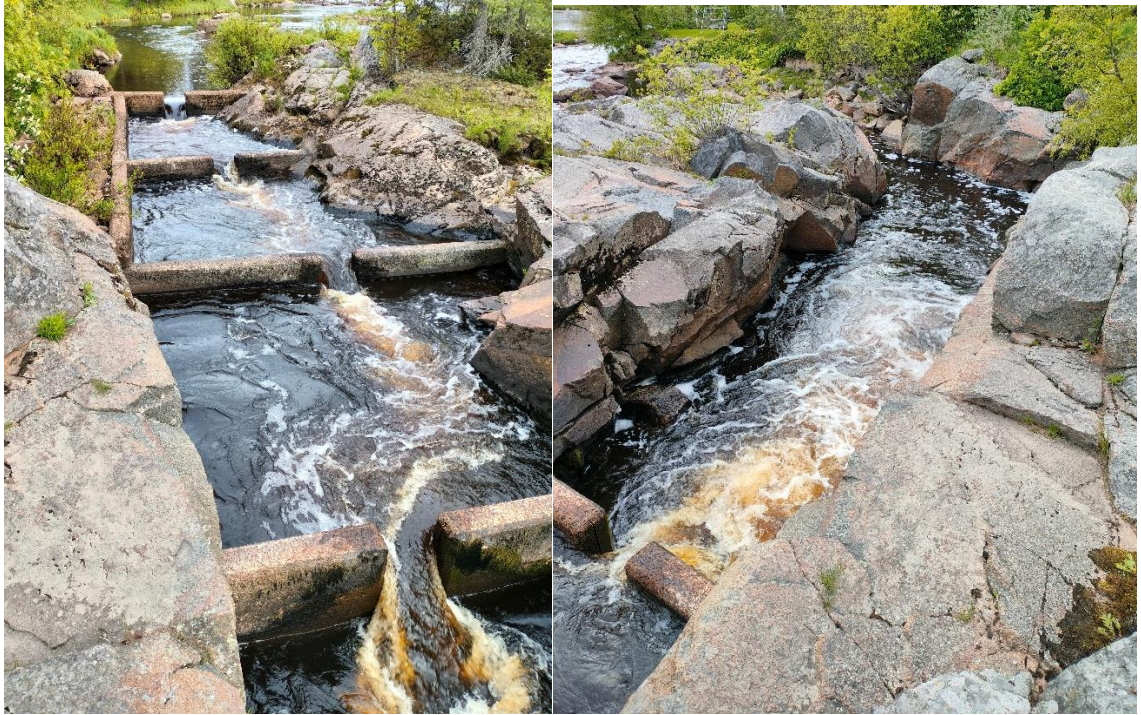
Pyhäjoen pohjoisessa haarassa sijaitsevaan Hourunkoskeen on rakennettu voimalaitos rakennettu vuonna 1902 ja se on uudistettu vuonna 2011. Voimalaitoksen ohittavat kalatiet on rakennettu vuonna 1993. Kalatiet on toteutettu kallioon louhittuun uomaan rakennettujen väliseinien avulla. Väliseinissä on pystyrako, joiden vesisyvyyttä voidaan säätää settiuriin asennettavien settilankkujen avulla. Useissa kohdin peräkkäisten väliseinien pystyraot ovat samassa linjassa, mikä aiheuttaa suoraa voimakasta virtausta pystyraosta toiseen. Kalatien parantamiseksi ja kunnostamiseksi on laadittu suunnitelmia vuosina 1997 ja 2007, mutta suunnitelmia ei ole toteutettu. Kalatien ylemmässä osassa on ollut 12 väliseinää, joista ainakin kaksi on hajonnut kokonaan ja yksi puolittain (Kuva 1). Kalatien alemmassa osassa on ollut kuusi väliseinää, joista kaksi on kokonaan hajonnut (Kuva 2).

Kuva 2 Hourunkosken alempi kalatie

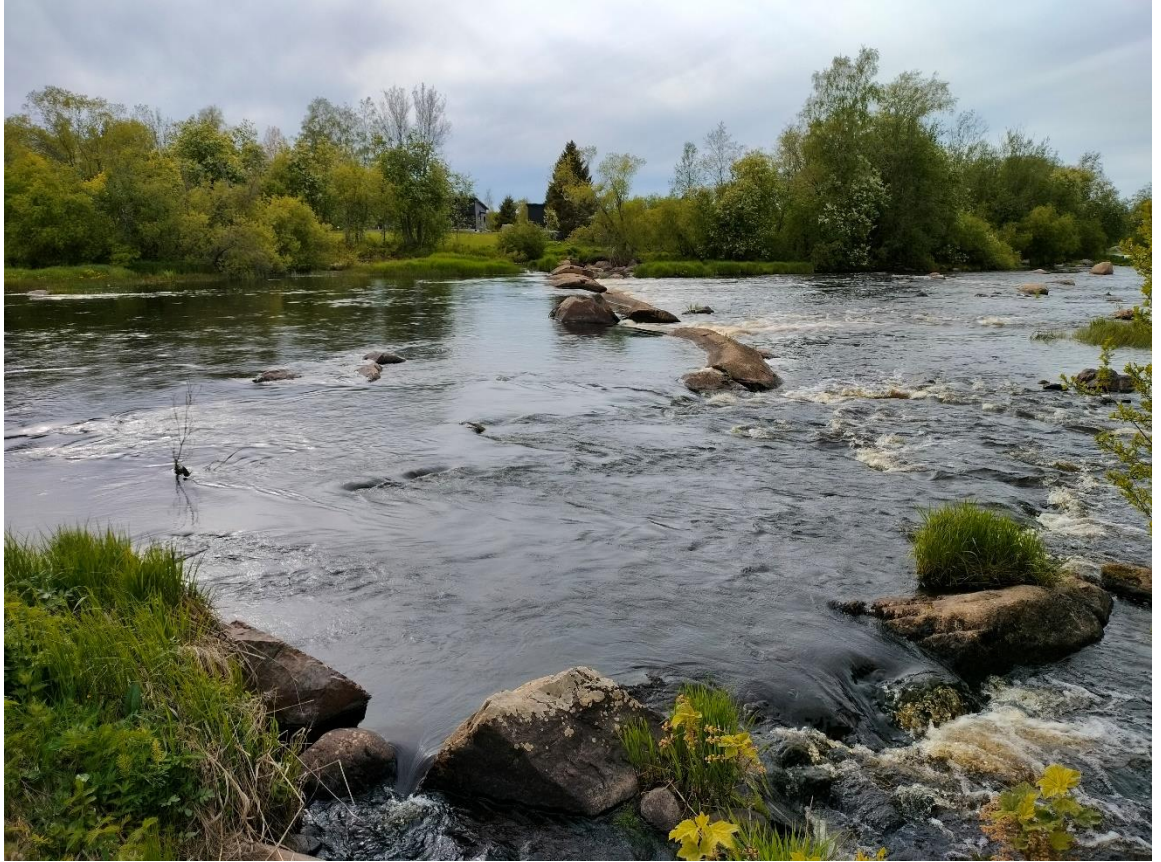
Pyhäjoen etelähaarassa leirintäalueen ympäristössä vesi jakaantuu kahteen uomaan. Leirintäalueen saaren itäpuoliseen uomaan ohjautuu vähäinen määrä vettä uoman ollessa kapea ja uoman pohjakynnys suhteellisen korkealla. Alavirrassa uoman leveys kasvaa huomattavasti ja uomassa on leveä nivajakso, jossa on tasainen pohja. Vähäisellä vedenmäärällä vesisyvyys nivan kohdalla on todennäköisesti liian alhainen. Saaren länsipuolella uomassa on osittain purettu pohjapato (Kuva 3), jolla on ohjattu virtausta myllyuomaan. Leirintäalueen saaren puoleisin aukko on purettu ja muokattu loivaksi luonnonmukaista uomaa muistuttavaksi luiskaksi. Pohjapadossa on neljä muuta aukkoa, joissa ei ole alapuolista luiskamaista rakennetta. Aukoissa on korkeahko virtausnopeus ja 10 - 30 cm korkeusero. Näille kohdin muodostuu osittainen vaelluseste lohikaloja heikommille uimareille. Merkittävä osa virtaamasta ohjautuu leirintäalueen länsipuoleiseen uomaan, joten itäpuoleisen uoman alhaiset vesisyvytydet eivät todennäköisesti merkittävästi vaikuta vaellukseen.

Kuva 3 Etelähaaran vanha myllypato leirintäalueen länsipuolella.

Pohjapadon mahdollista vaellushaittaa voidaan vähentää rakentamalla loivempi nousureitti pohjapadon yhteyteen myös länsilaitaan ja keskelle uoma. Nousureittien tulisi olla tyypiltään samanlaisia kuin nykyinen leirintäalueen saarenpuoleinen reitti. Virtaussuunnassa leirintäalueen saaren oikeanpuoleisten uomien nousureittejä voidaan parantaa muokkaamalla nykyisiin kynnyksiin alivirtaamauomia. Nämä uomat eivät kuitenkaan ole todennäköisesti merkittäviä vaelluksen kannalta, koska niiden virtaama on pieni suhteessa koko joen virtaamaan.

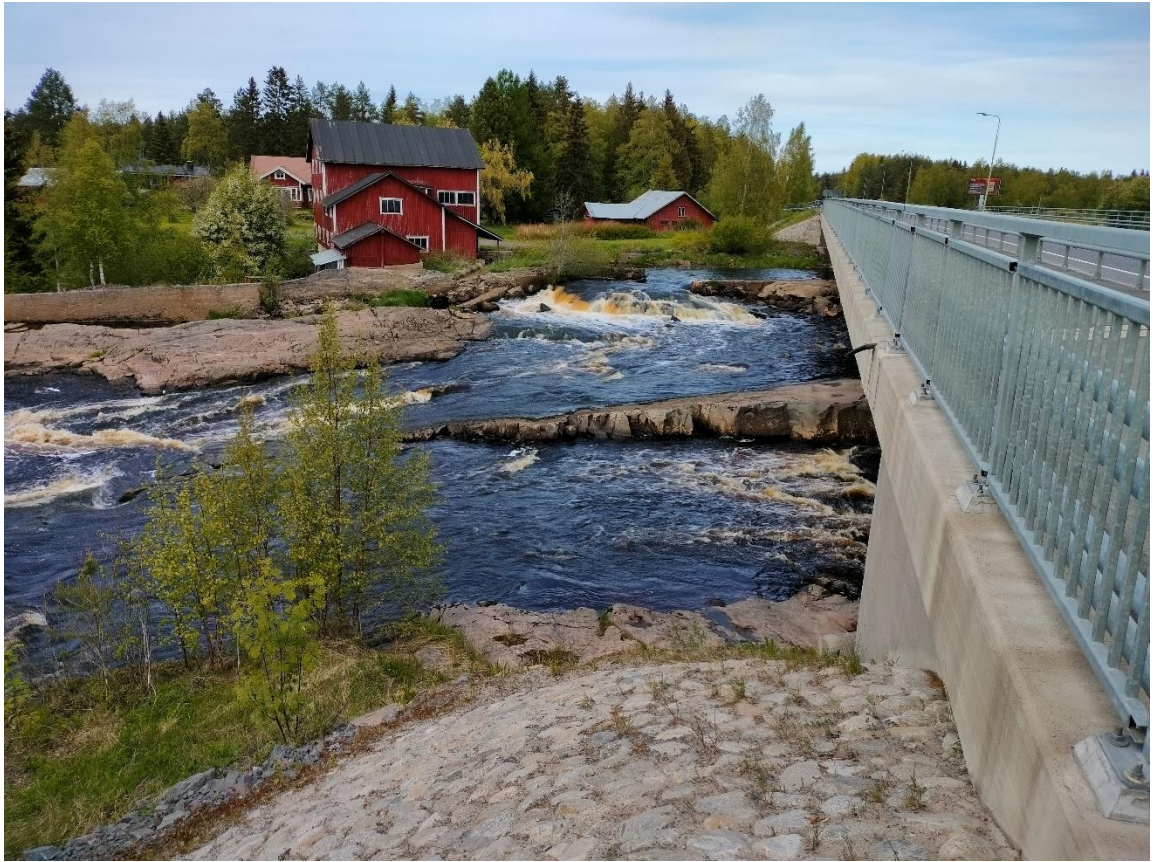
Leirintäalueelta ylävirtaan Vt8 siltojen kohdalla on luonnontilainen koski. Noin 200 m matkalla korkeuseroa on noin 4 m riippuen virtaamatilanteesta. Kosken alaosalla on porrasmainen kynnys, jonka yläpuolella virtaus oli maastokäynnin aikaan matalaa ja virtausnopeus suuri veden virratessa lähes sileän kallion päällä. Virtaaman vähentyessä vesisyvytydet pienenevät entisestään ja mahdollisesti ainoa nousureitti jää uoman keskivaiheille, jossa virtausnopeudet ovat suuria. Koski on todennäköisesti vaelluseste heikommin uiville kalalajeille useimmissa virtaustilanteissa. Kosken pohjoisrannalla sijaitsee vanha myllyrakennus ja sen erillinen uoma (Kuva 4).

Kuva 4 Vt8 sillan luonnontilaisen kosken keskiosa.

Nousumahdollisuuksia Vt8 kohdalla sijaitsevan luonnontilaisen kosken kohdalla voidaan parantaa louhimalla nousureitti tai reittejä. Louhittavilla reiteillä pienennetään nykytilan isompia kynnyksiä, joissa virtausnopeudet tai pudotuskorkeudet ovat liian suuria ja edellyttäisivät kalan hyppäämistä. Nousureittien optimaalisen sijainnin paikantamiseksi tulisi selvittää lähetinseurannalla, kaikuluotaintutkimuksella tai muulla menetelmällä reitit, joita nousevat kalat lähestyvät kosken alaosaan. Lisäksi kosken pohjoisrannalla olevaa vanhaa myllyuomaa on mahdollista käyttää nousureitin rakentamiseen, mikäli mylly ei ole enää käytössä ja nousureitin toteuttaminen myllyrakennuksen läpi on mahdollista.

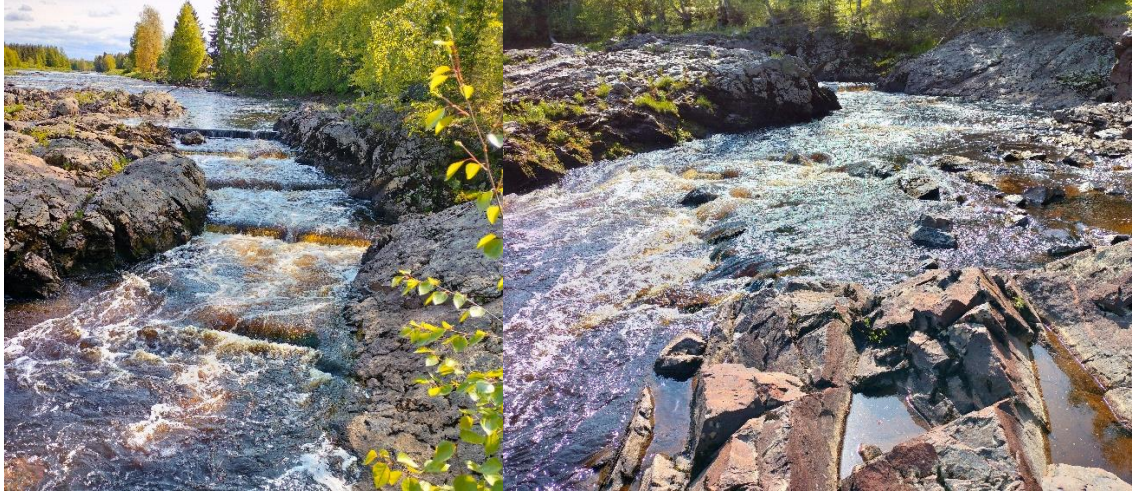
Pyhäkoski on pääosin luonnontilainen koskialue, jonka niska muodostuu kalliopaljastumista. Kosken yläosalle uoman länsilaitaan on rakennettu kalatie vuonna 1994. Kalatie on yläosaltaan samantyyppinen kuin Hourunkoskella ja alaosalta kallioon louhittu luonnonmukaisen tyyppinen uoma (Kuva 5). Maastokäynnin aikaan kalatien ylimmässä portaassa oli suurin korkeusero ja voimakas virtausnopeus. Seuraavissa kolmessa portaassa vettä virtasi myös väliseiniä yli ja pinnankorkeusero altaasta toiseen oli pienekkö. Kalatien alaosalla oli neljä selkeää kynnystä, jotka ovat todennäköisesti louhinnassa jätettyjä väliseiniä tai kynnyksiä. Alaosalla vallitsi kohtuullisen suuri yhtenäinen virtaus ja selvää kynnys-allas -virtaustyyppiä ei ollut havaittavissa. Kalatien purkautumiskohdassa pääuomaan vallitsi hieman suurempi pinnankorkeusero ja kohtuullisen voimakas virtausnopeus. Virtaaman noustessa Pyhäkosken yläpuolella

virtaus väliseinien yli voimistuu ja virtaus kiihtyy myös kalatien alaosilla, jolloin kalatie voi muodostaa vaellusesteen myös lohikaloille.

Kuva 5 Pyhäkosken kalatie.

aikaisessa tilanteessa ylin porras oli muita huomattavasti suurempi ja virtaus ainoastaan pystyraossa. Muissa väliseinissä virtausta oli myös väliseinän yli. Nykyisen rakenteen kunnostamiseksi tulisi nykyisten rakenteiden kunto tutkia. Kalatien alemmassa osassa betonirakenteisia väliseiniä ei ole havaittavissa, mutta virtauksista päätellen kalatiessä on pientä allas-seinä -tyyppistä rakennetta. Kalatien alaosalla virtausnopeudet ovat kuitenkin liian voimakkaat ja alaosalla tulisi kaivaa uomaa syvemmäksi ja mahdollisesti rakentaa väliseiniä. Alaosan kunnostaminen todennäköisesti nostaa kalatien keskivaiheen pinnankorkeuksia, jolloin keski- ja yläosan väliseiniä tulisi vähintään korottaa. Rakenteiden käyttöiän pidentämiseksi on todennäköisesti kustannustehokkaampaa purkaa nykyiset rakenteet ja suunnitella ja toteuttaa uudet. Kalatien pituuskaltevuus on keskimäärin 4 %.

Kalatien kautta virtaa vain pieni osa joen virtaamasta, joten vaelluksen onnistumisen kannalta on tärkeää, että kala löytää kalatien suuaukon. Kalatien alapuolisessa koskessa kalatien puoleinen reuna on loivempi ja siinä on virtausnopeudeltaan rauhallisemmat alueet kuin virtaussuuntaan nähden oikeassa reunassa. Pyhäkosken pääuoman niskalla oleviin kynnyksiin vaellusta helpottavien rakenteiden toteuttaminen on todennäköisesti mahdotonta tai erittäin kallista.

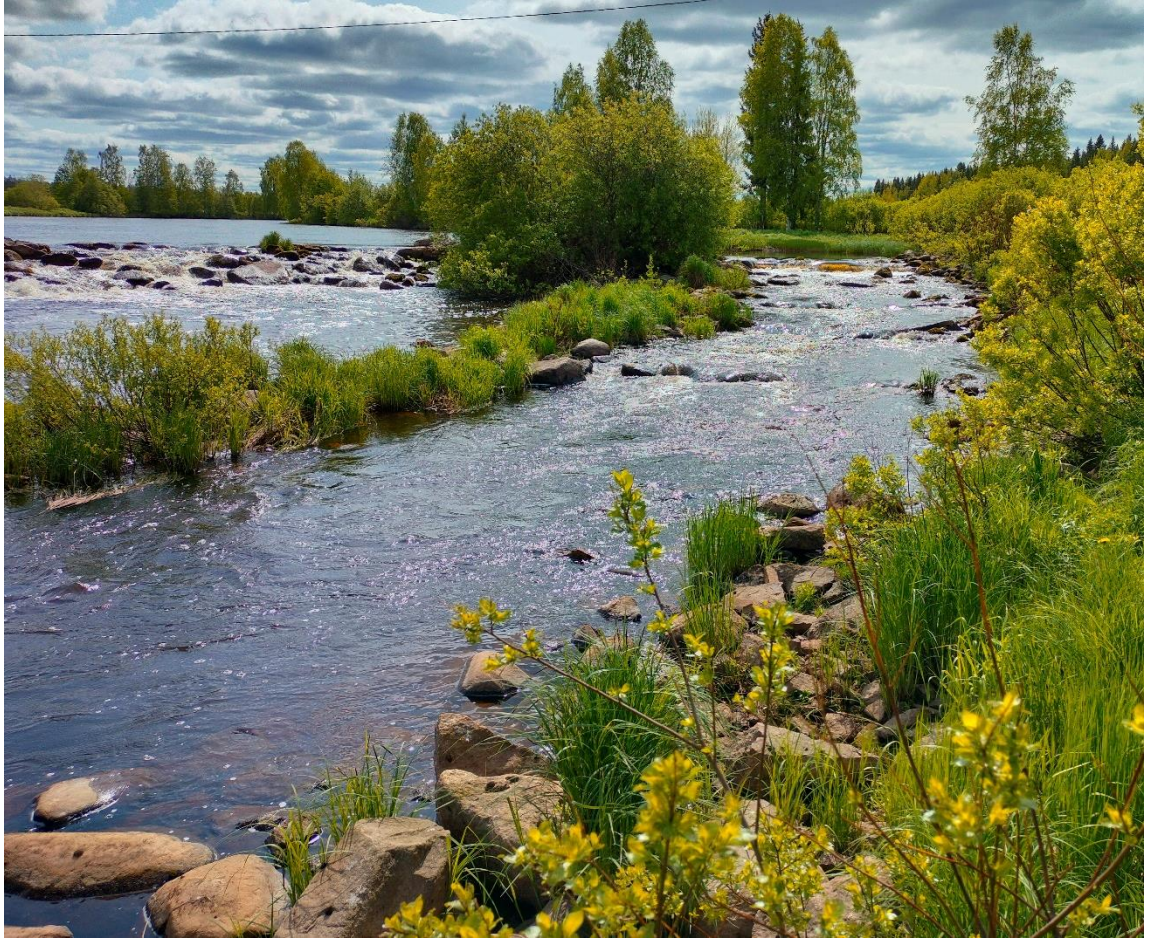
Joutennivaan on rakennettu vesivoimalaitos 1910-luvulla ja sen vesilupa on edelleen voimassa. Nykyään laitosta käytetään viljan jauhatukseen, puutavaran sahaukseen ja sähkön tuottamiseen. Pohjapato on rakennettu suurista kivistä ja tiivistetty pienemmillä kivillä ja maa-aineksella. Tulvavirtaamat ja jäät muokkaavat pohjapatoa ja sitä on kunnostettu useita kertoja. Padon yhteyteen on rakennettu nousuväylä uoman länsireunaan vuonna 2014 (Kuva 6). Nousuväylän pituuskaltevuus on loivahko ja se muistuttaa luonnonmukaista nivaa. Sen yläosalla on betonista rakennettu kynnyks, jonka kohdalla oli maastokäynnin aikaan noin 10 - 20 cm putous. Putouskorkeus kasvaa virtaaman lasiessa (Kuva 7 Kalatien yläosa alemmalla virtaamalla 23.8.2023.). Kynnyks muodostaa vaellusesteen kalalajeille, jotka eivät hyppää.

Kuva 6 Joutennivan kalatie.

Joutennivan nykyinen nousu-uoma on pääosin hyväkuntoinen ja nousuolosuhteet suotuisat useimmille lajeille lukuun ottamatta uoman niskan muodostamaa kynnystä. Betonirakenteinen kynnyks on liian korkealla ja muodostaa pienen putouksen nousu-uoman yläosaan. Olosuhteiden parantamiseksi kynnyks tulee madaltaa, muotoilla loivaan v-malliin tai poistaa kokonaan. Nousu-uoman uusi kynnyks rakennetaan täyttämällä yläpuolista aluetta ja verhoilemalla täyttö nykyistä uomaa vastaavalla luonnonkivellä. (Kuva 26)

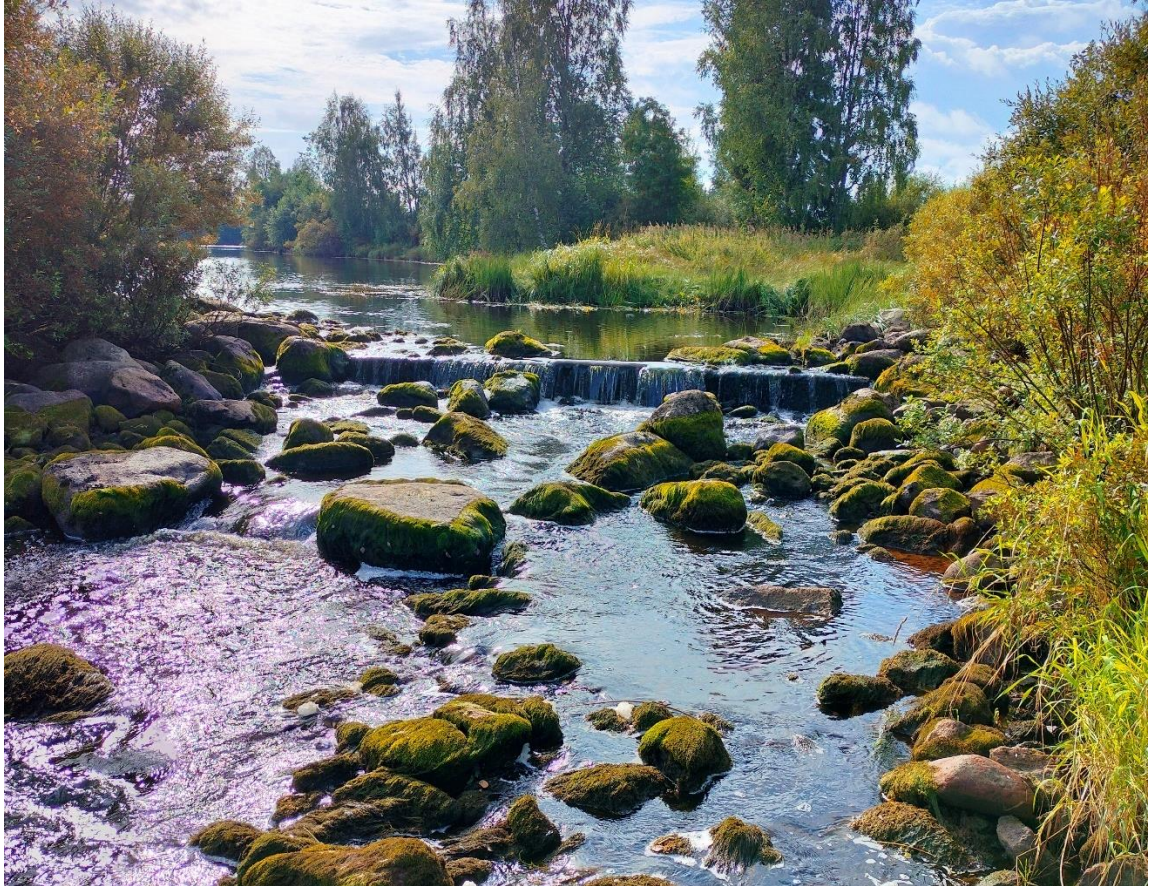
Pohjapato on jyrkähkö ja tasaharjainen, jolloin virtaaman vähentyessä vesisyvyys laskee alhaiseksi ja muodostaa vaellusesteen. Pohjapadon harjalla ja sen luiskan alareunassa on voimakkaampaa korkeuseroa, jotka korostuvat virtaaman laskiessa. Pohjapadon ja nousuväylän pohjakynnykset ovat hyvin lähelle samassa tasossa, joten myös nousuväylän virtaama ja vesisyvyys laskee hyvin pieneksi pinnankorkeuden laskiessa.

Kuva 7 Kalatien yläosa alemmalla virtaamalla 23.8.2023.

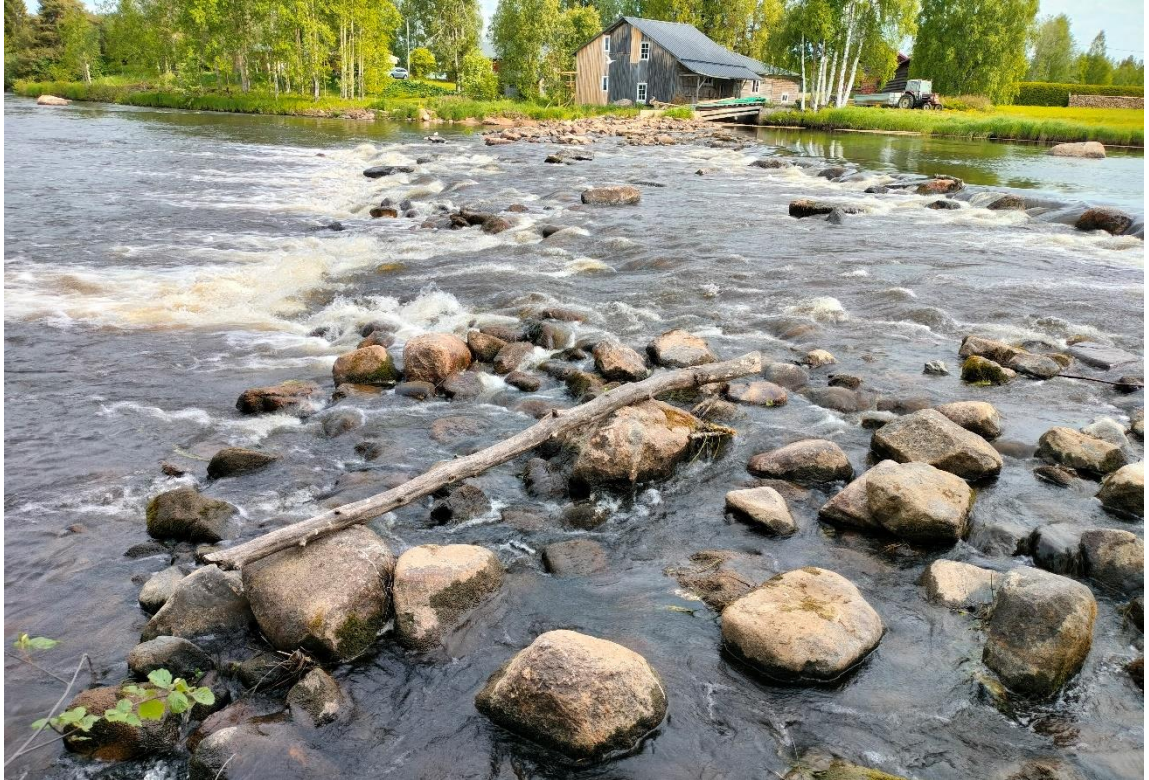
Kärsämäen taajaman eteläpuolella Myllykoskeen on rakennettu voimalaitos vuonna 1870. Myllyllä on edelleen voimassa oleva lupa ja sitä käytetään sähkön tuottamiseen. Pohjapato on rakennettu suurista kivistä ja pato on tiivistetty maa-aineksella. Padon harja on suhteellisen tasainen ja alhaisetkin virtaamat jakautuvat leveälle alueelle. Padon alavirranpuoleinen luiska on loiva ja virtausnopeudet eivät muodosta merkittävää estettä vaellukselle. Padon harjalla ja luiskan loppuosassa vesipinnan gradientti on hieman suurempi (Kuva 8). Jäät sekä suuret virtaamat rikkovat pohjapatoa säännöllisesti ja patoa on jouduttu korjaamaan usein. Padon harjan tasaisuus voi aiheuttaa alivirtaamalla leveän, mutta matalan virtauksen, joka voi estää vaelluksen. Viereisen meijerin piippu on kaadettu kosken alapuolelle ja sen on todettu aiheuttavan hyydetulvia. Varsinaisen pohjapadon alapuolella on lisäksi kaksi pientä pohjakynnystä, joiden harjat ovat myös hyvin tasaiset.

Kuva 8 Myllypato ja taustalla toiminnassa oleva myllyrakennus.

Kärsämäen myllypadolle on laadittu Joutennivaa vastaavan kalatien suunnitelma, mutta se on jäänyt toteuttamatta. Kalatie tulisi toteuttaa tai padon harjaa muotoilla siten että alivirtaama keskittyisi kapeammalle alueelle vesisyvyyden varmistamiseksi alhaisilla virtaamilla. Joen muodot ja myllyn sijainti huomioiden kalatien tulisi sijaita myllyn puoleisella rannalla (Kuva 28). Tällöin kalatien ja myllyn virtaamat olisivat lähellä toisiaan. Joen muotojen perusteella on oletettavaa, että suurin jäiden aiheuttama paine kohdistuu pohjapadon kohdalla uoman etelärannalle, joten kalatie olisi parhaiten suojassa pohjoisrannalla. Myös pohjapadon alapuolisia kynnyksiä tulisi muokata siten, että niissä olisi alivirtaamareitti, joka ohjaisi nousevia kaloja kohti kalatietä. Pohjoisrannalla sijaitessa kalatien alaluiska todennäköisesti ulottuisi myös lähemmän pienen pohjapadon alueelle. Kuitenkin myös

alempaa kynnystä tulisi hieman korottaa etelärannalta alhaisten virtaamien ohjaamiseksi lähemmäs kalatietä.

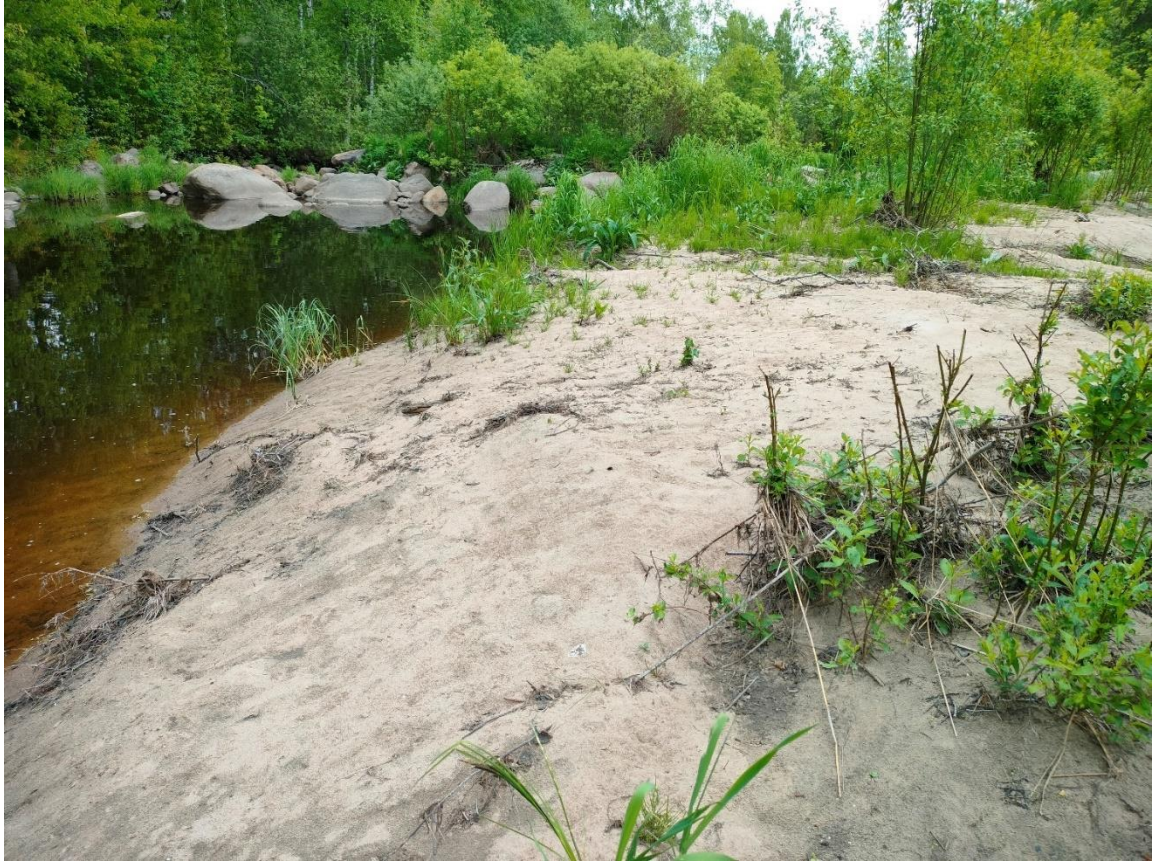
Kuva 10 Hiekkakertymää Venetpalon luonnonuoman alaosalla.

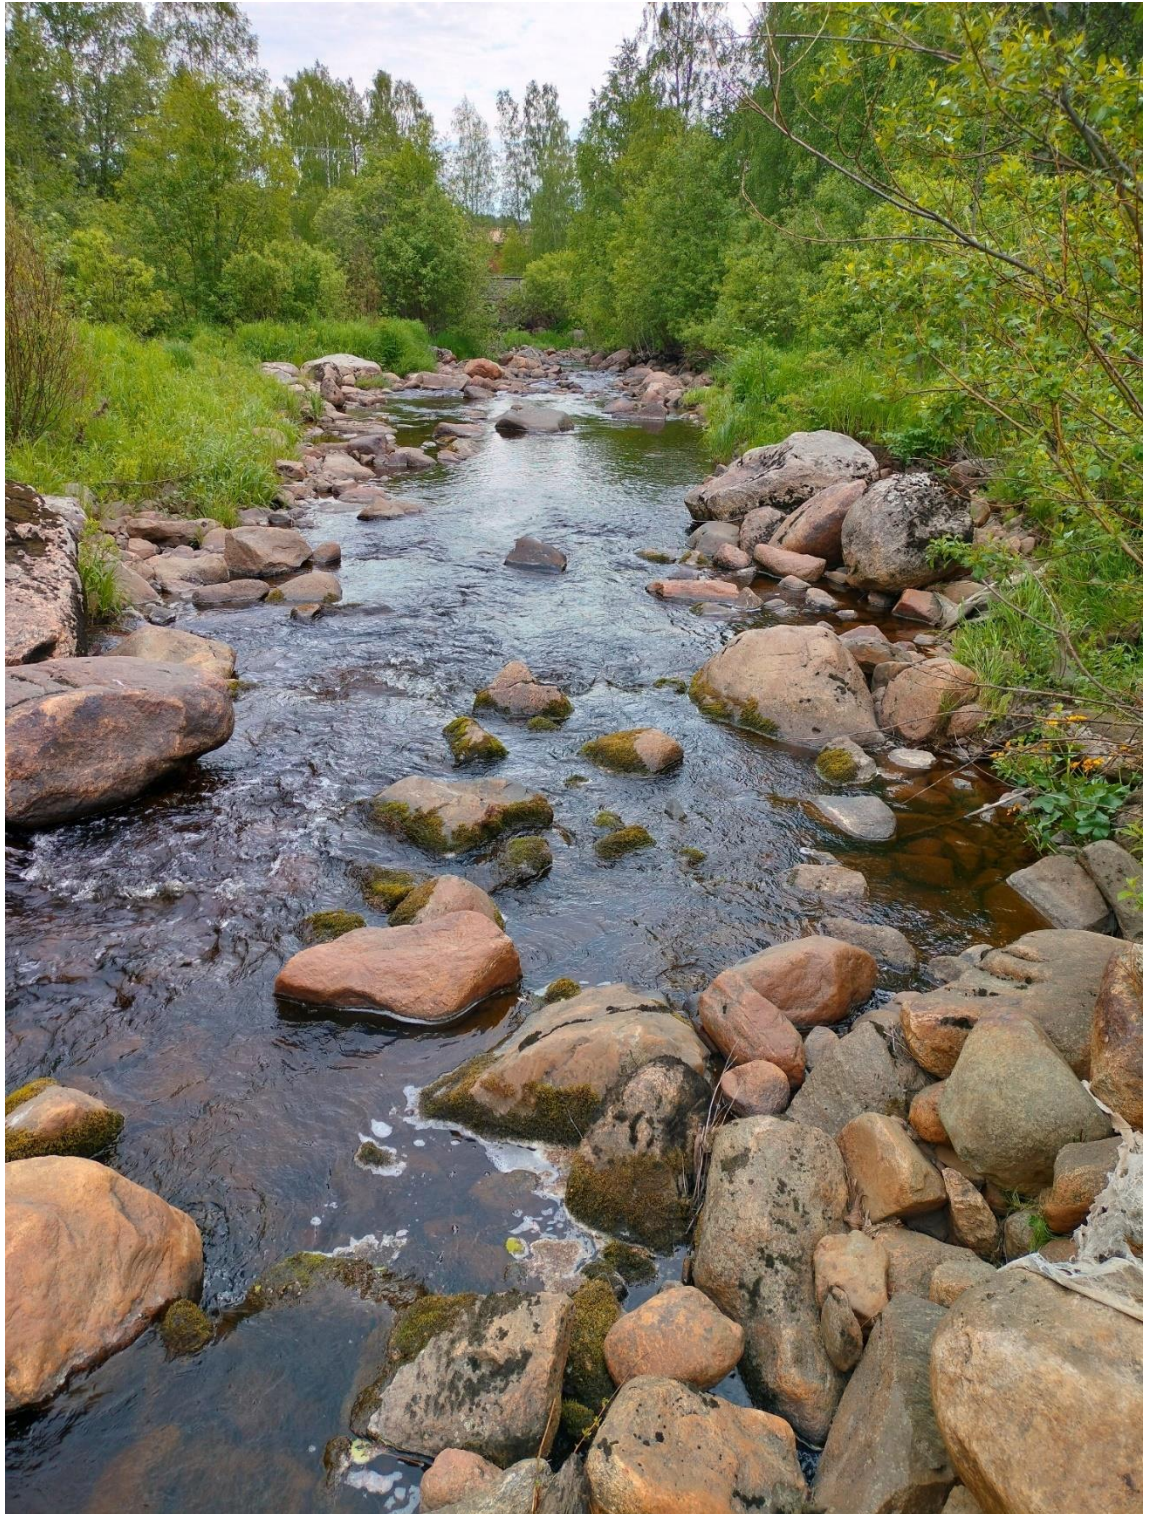
Alavirran suunnasta lähtien ensimmäisenä on noin 60 m mittainen luonnontilaisen oloinen koskijakso. Kosken niskalla ei vaikuta olevan betonirakennetta tai muuten rakennettua pohjapatoa. Lähes koko kosken matkalla on uoman keskellä saari. Maastokäynnin aikaan virtaama oli alhainen ja virtausta oli ainoastaan saaren oikealla puolen. Vesisyvyys oli alhainen, mikä voi aiheuttaa haasteita suuremmille kaloille. Koskessa on korkeuseroa noin 3,0 m. (Kuva 11)

Kuva 11 Venetpalon luonnonuoman alin osa.

Venetpalon vanhan uoman alin koski on luonnontilaista muistuttava eikä siinä ole merkittäviä vaellusta haittaavia kohtia, joten se ei edellytä toimenpiteitä. Ensimmäisen pohjapadon kohdalla sekä padon betonirakenteen että sen alapuolisen uoman alueella virtaama levittyy laajalle alueelle. Betonikynnystä tulee uoman keskivaiheilta madaltaa tai muotoilla loivaan v-muotoon alivirtaamien keskittämiseksi kapeammalle alueelle. Vastaavasti myös alapuoliseen koskimaiseen alueeseen tulee muotoilla alivirtaamauoma nousun edellyttämän vesisyvyyden varmistamiseksi.

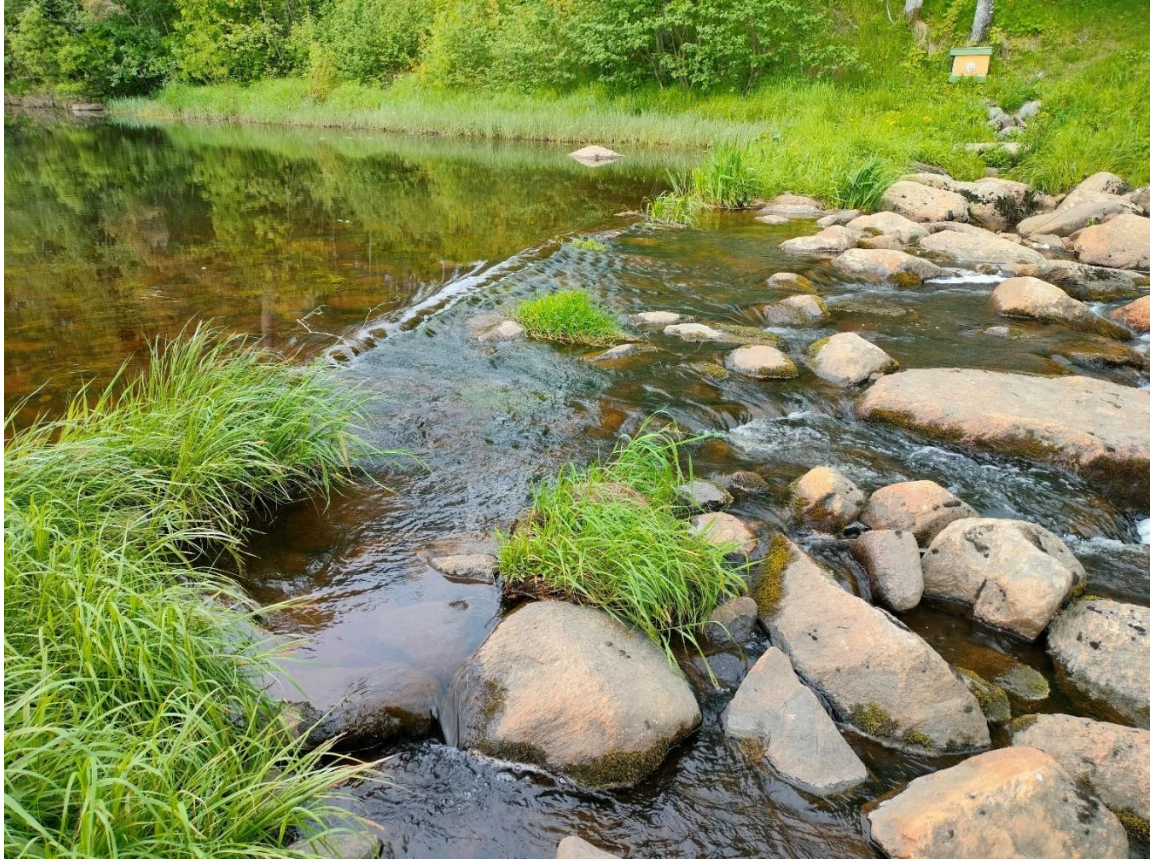
Ensimmäisessä pohjapadossa on betonirakenteinen leveä ja tasainen kynnyks. Alhainen virtaama jakaantuu leveälle alueelle matalaksi virtaukseksi ja aiheuttaa osittaisen vaellusesteen (Kuva 12). Kynnyksen alapuolella uoma on loivan luontaisen kosken tyyppinen. Myös tällä alueella pohja on melkein koko uoman leveydeltä lähes tasapohjainen, mutta ei todennäköisesti estä vaellusta. Korkeuseroa noin 50 m matkalla on noin 1,5 m.

Kuva 12 Venetpalon luonnonuoman alin rakennettu kynnys ja pohjapato.

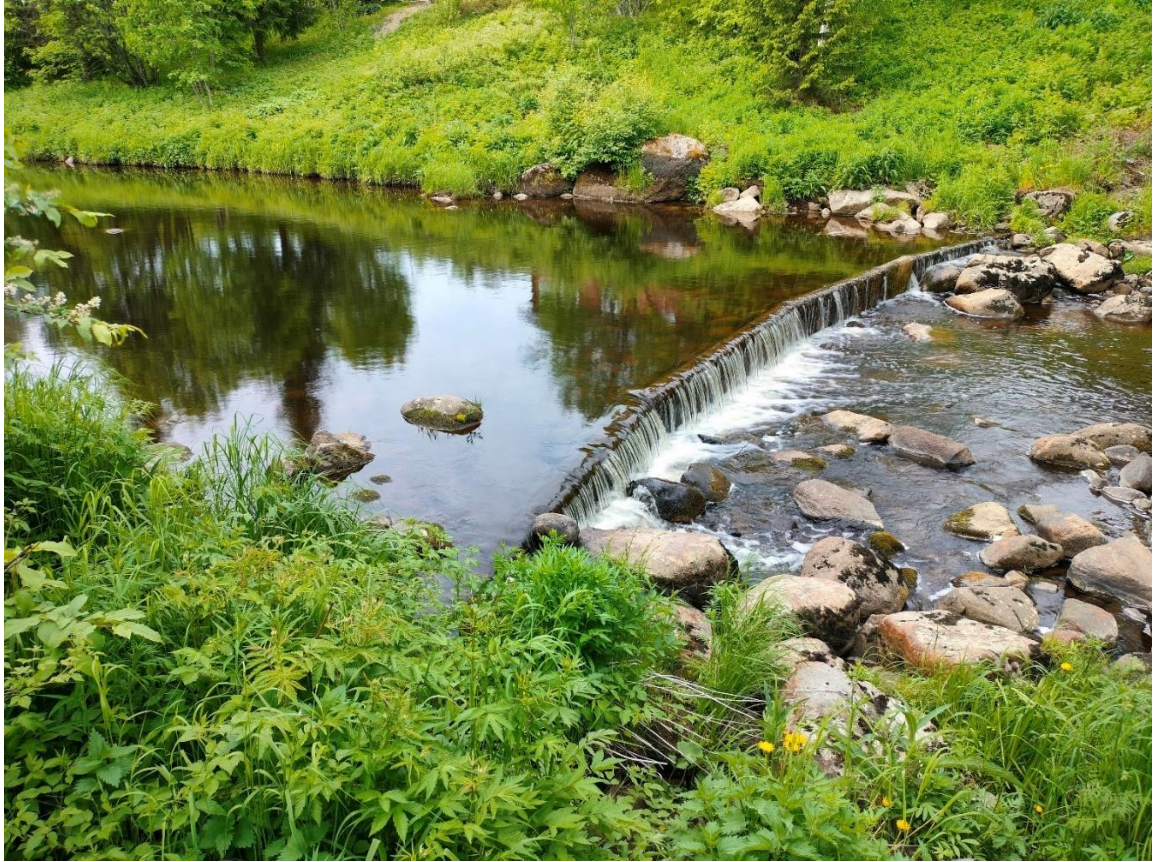
Toisen pohjapadon alapuolinen koskijakso on pituudeltaan hieman alle 100 m ja sen korkeusero on hieman alle 2 m. Koskiosuus jakaantuu kahteen erilliseen jaksoon, joiden välissä on lyhyt suvanto. Pohjapadon niskalla on betonirakenteinen tasaharjainen kynnys ja noin 20 - 30 cm putous (Kuva 13). Virtaus jakautuu kynnyksen kohdalla lähes koko uoman leveydelle. Kynnys muodostaa vaellusesteen. Kynnyksen alapuolisella jaksolla virtaama levittäytyy leveälle alueelle ohjautuen alempana kapeammalle alueelle ennen suvantoa. Alemmassa jaksossa virtaus keskittyy uoman keskelle.

Kuva 13 Venetpalon luonnonuoman toiseksi alin kynnys.

Toisen pohjapadon kohdalla betonikynnystä tulee madaltaa leveämmällä alueella tai muotoilla voimakkaammin v-muotoon. Uoman pohjaa tulee täyttää padon ala- tai yläpuolisella alueella kynnyksen kohdalla olevan putouskorkeuden saamiseksi luonnonmukaiseen uomaan. Täyttämässä ja uoman muotoilussa tulee huomioida vähäinen alivirtaama ja uomassa tulee olla alivirtaamauoma. Uoman

täyttäminen ja kosken niskan siirtäminen ylävirran suuntaan aiheuttaa todennäköisesti pienemmän haitan lähiympäristön nykytilalle. Tällöin nykyinen kynnyks jää käytännössä uuden koskimaisen jakson keskelle ja se voidaan tarvittaessa poistaa kokonaan.

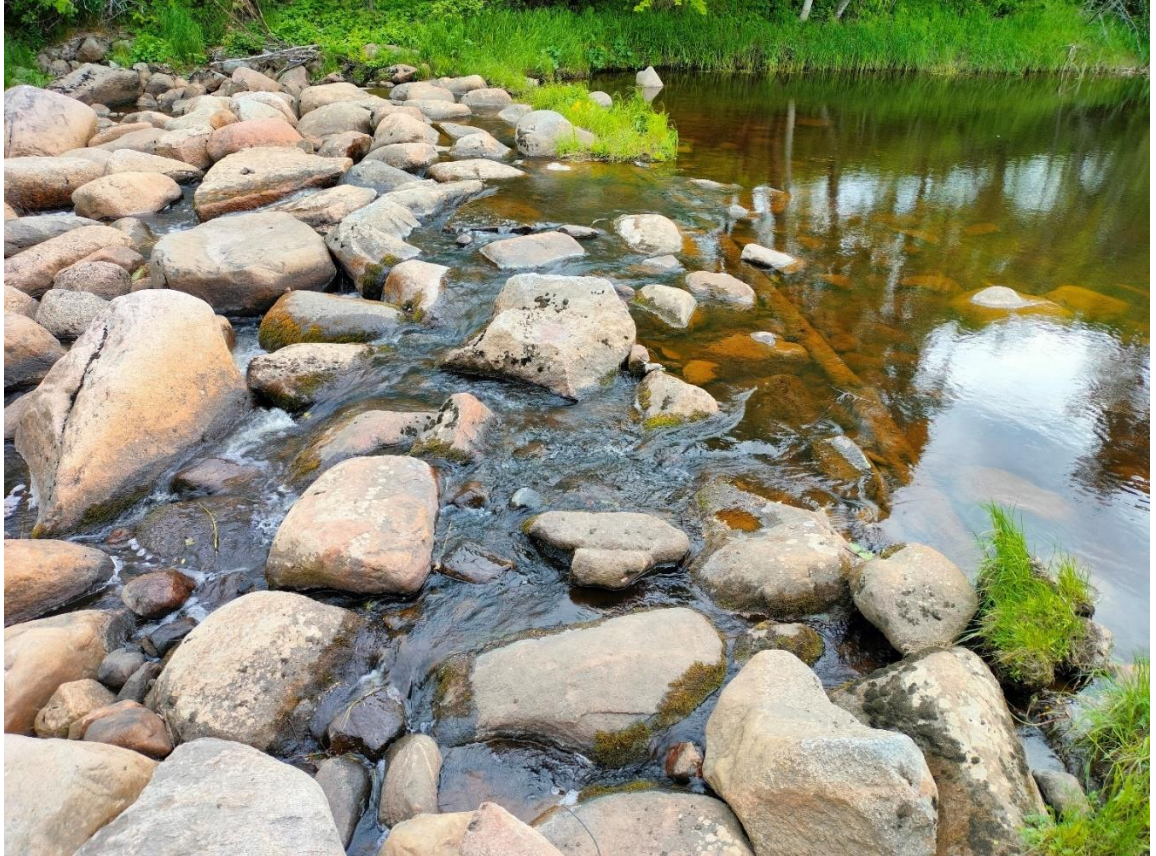
Kolmas pohjapato on pituudeltaan noin 50 m ja siinä on korkeuseroa noin 2,5 m eli pituuskaltevuus on noin 5 %. Pohjapadon niskalla on betonirakenteinen pohjakynnys, joka on kokonaisuudessaan veden alla, noin 5 - 10 cm syvyydessä. Kynnyksen alapuolisella osalla on tiiviisti kiilattuna noin 0,5 - 1 m kokoisia kiviä. (Kuva 14) Kivien väleihin on kertynyt oksia ja muuta orgaanista ainesta, jotka ovat tiivistäneet kivien välejä. Virtaus jakaantuu laajalle alueelle kivien väleihin. Kosken alaosa on luonnonmukaisemman oloinen koskijakso. Vesipinta levittyy lähes koko uoman leveydelle matalaksi virtaukseksi.

Kuva 14 Venetpalon luonnonuoman kolmas kynnyks.

Kolmannen kynnyksen kohdalla nopein ja pienintä haittaa aiheuttava toimenpide on poistaa uoman padon keskivaiheilta hieman mutkittelevalta nousureitiltä kiviä siten, että nykyisen tiiviin kivimassan keskelle muodostuu alivirtaamauma. Padon yläosa on jyrkähkö, joten suoraan virtaussuuntaan avattava reitti on liian jyrkkä ja siihen muodostuisi kohtuullisen suuri virtausnopeus ja vesisyvyys jäisi matalaksi. Reittiä tulisi pyrkiä avaamaan hieman sivusuuntaan ja mahdollisesti mutkitellen. Kivien poistaminen voi aiheuttaa rakenteeseen epästabiiliutta ja viereiset kivet voivat seuraavina vuosina liikkua. Reitti tulisi pyrkiä avaamaan siten, että avattavaa reittiä reunustavat kivet olisivat mahdollisimman suuria. Reitin avaaminen todennäköisesti hieman laskee yläpuolisen suvannon vesipinnan korkeutta. Laajempi kunnostusvaihtoehto on purkaa patoa laajemmalla alueelta sekä loveamalla padon niskan betonirakennetta ja rakentamalla loivempi nousureitti uoman keskivaiheille. Uoman verhoilussa käytetään pienempää kivimateriaalia.

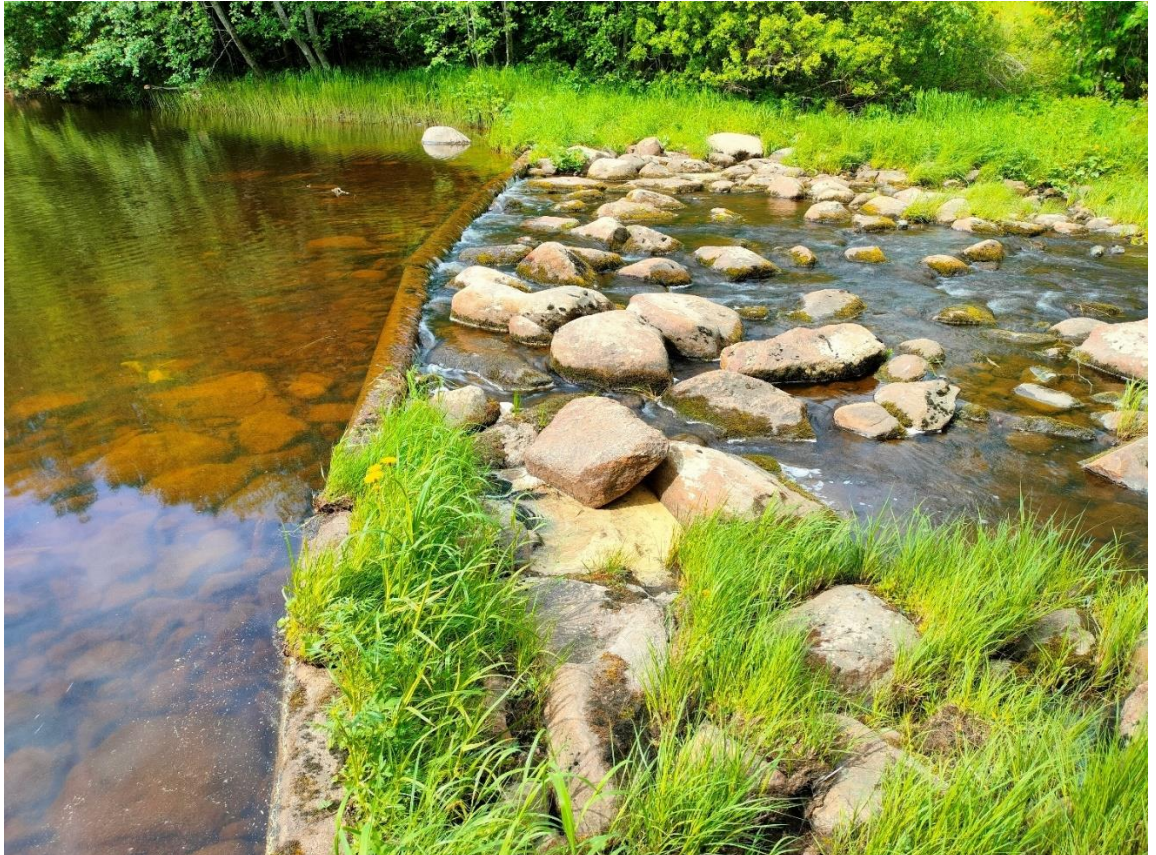
Neljännän pohjapadon harja on betonirakenteinen kynnys, jossa on loiva v-muoto. Alhaisella virtaamalla virtaus kuitenkin leviää laajalle alueelle muodostaen matalan virtauksen. Kynnyksestä on noin 5 - 10 cm putous tiiviisti noin 0,5 m kokoiselle kivellä rakennettuun luiskaan (Kuva 15). Noin 10 m kynnyksen alapuolella on rakennettu tai virtaamien muokkaama suurista kivistä muodostuva pohjapato, jossa suurin osa virtaamasta keskittyy yhteen kohtaan, jossa on kova

virtausnopeus ja noin 20 - 30 cm putous. Uoma jatkuu noin 10 m loivana nivatyypisenä uomana. Kokonaiskorkeuseroa on hieman alle 1 m. Alue muodostaa alhaisilla virtaamilla vähintäänkin osittaisen vaellusesteen.

Kuva 15 Venetpalon luonnonuoman neljäs kynnyks.

Neljännän kynnyksen kohdalla on suositeltavaa poistaa nykyinen betonirakenne osittain tai kokonaan. Sekä niskan aluetta että alapuolista aluetta tulee muokata siten, että niissä on selkeä alivirtaamauma varmistamaan riittävä vesisyvyys myös alivirtaaman aikaan.

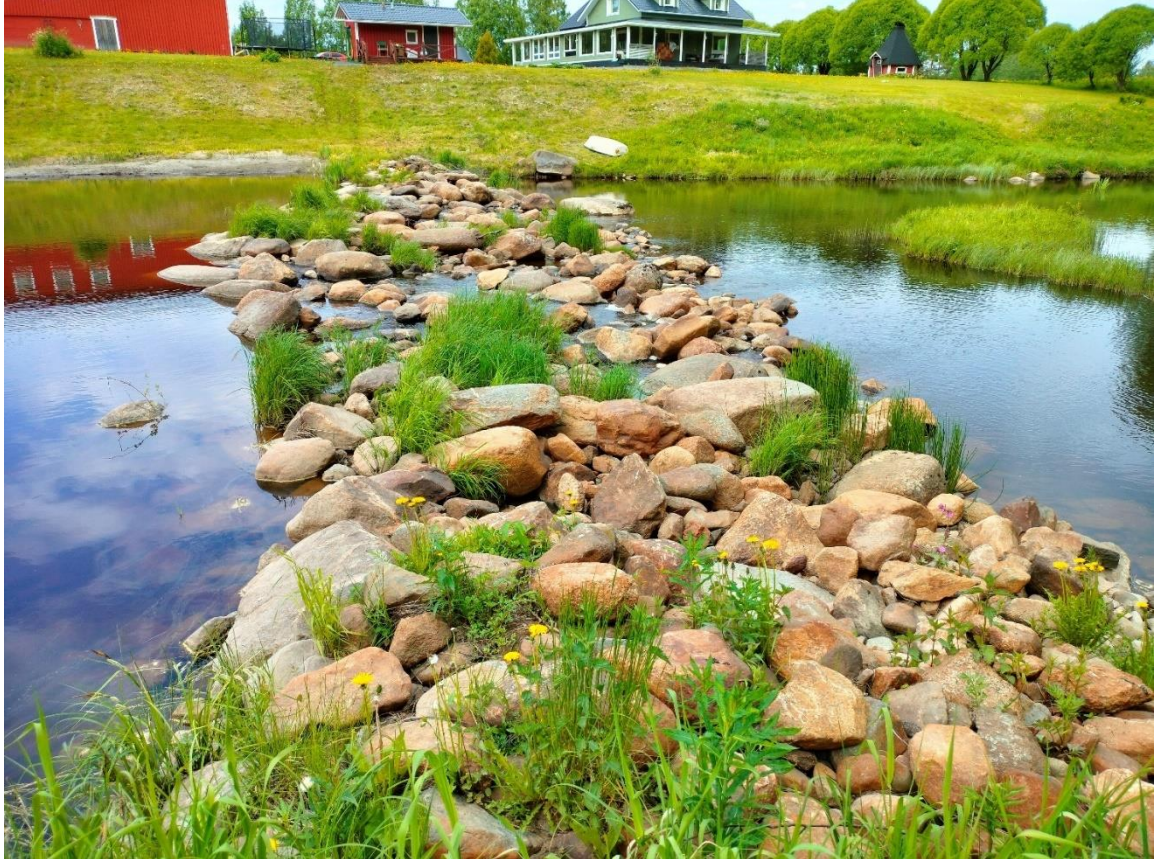
Viides pohjapato on lyhyt vain muutaman metrin mittainen erikokoisista kivistä rakennettu ja sen korkeusero on noin 0,5 m (Kuva 16). Padoon harja on koko poikkileikkauksessa hyvin samalla tasolla ja virtaus jakaantuu lähes koko padoon leveydelle kivien väleihin. Padoon keskivaiheilla on kapea "alivirtaama-aukko", mutta sen kohdalla harjalla on pieni putous. Pohjapato muodostaa vähintäänkin osittaisen vaellusesteen ainakin alimmilla virtaamilla.

Kuva 16 Venetpalon luonnonuoman viides pohjapato.

Viidennen pohjapadon kohdalla on tarpeen tehdä vain pieniä muokkauksia nykyiseen rakenteeseen. Padon keskellä on jo nykytilassa alivirtaamauman tyyppinen kohta, mutta sen niskalla on pieni kynnyks. Muutamia kiviä poistamalla kynnyks poistuu, mutta pelkällä kivien poistolla yläpuolisen suvannon pinnankorkeus laskee hieman. Mikäli pinnankorkeus halutaan säilyttää, tulee yläpuolista osaa täyttää ja verhoilla samaan tasoon kuin nykyisen kynnyksen harja.

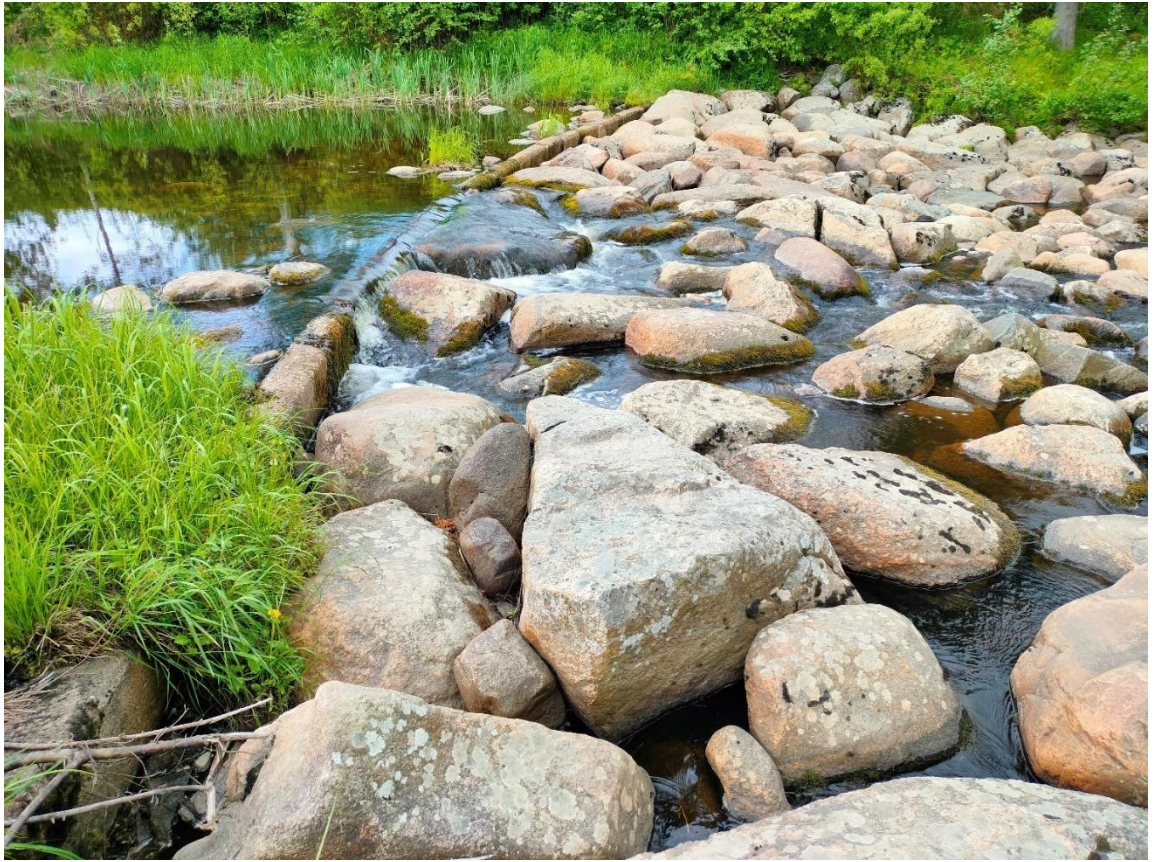
Kuudes pohjapato on kapea ja lyhyt, noin 20 m matkalla on noin 1 m korkeusero, jonka alapuolella jatkuu nivamainen luonnonomainen noin 100 m jakso noin 0,5 % pituuskaltevuudella. Pohjapadossa on betoninen loivaan v-muotoon rakennettu kynnyks. Kynnyksen alapuoliselle osalle on kiilattu tiiviisti noin 0,5 m kokoista kiveä v-

muotoiseen luiskaan (Kuva 17). Virtaus keskittyy uoman keskelle, mutta kynnyksen jälkeen on matala pudotus ja virtaus häviää alapuolisen kiveyksen väleihin muodostaen vaellusesteen alhaisilla virtaamilla. Pohjapato on todennäköisesti vaelluskelpoinen suuremmalla virtaamalla etenkin lohikaloille sekä muille hyvillä uimareille.

Kuva 17 Venetpalon luonnonuoman kuudes pohjapato.

Kuudennen pohjapadon kohdalla betonista kynnyksstä tulee hieman madaltaa ja sen alapuoliseen tiiviisti kivettyyn luiskaan avata alivirtaamareitti. Betonikynnyksen ylä- ja alapuolta on mahdollisesti

tarve hieman korottaa, jottei kohtaan muodostu putousta tai liian voimakasta virtausta.
