## **Pyhäjoen vaelluskalojen nousumahdollisuudet**

| <b>Päiväys</b> | <b>17.10.2023</b> |
| <b>Projektinumero</b> | <b>YKK68084</b> |

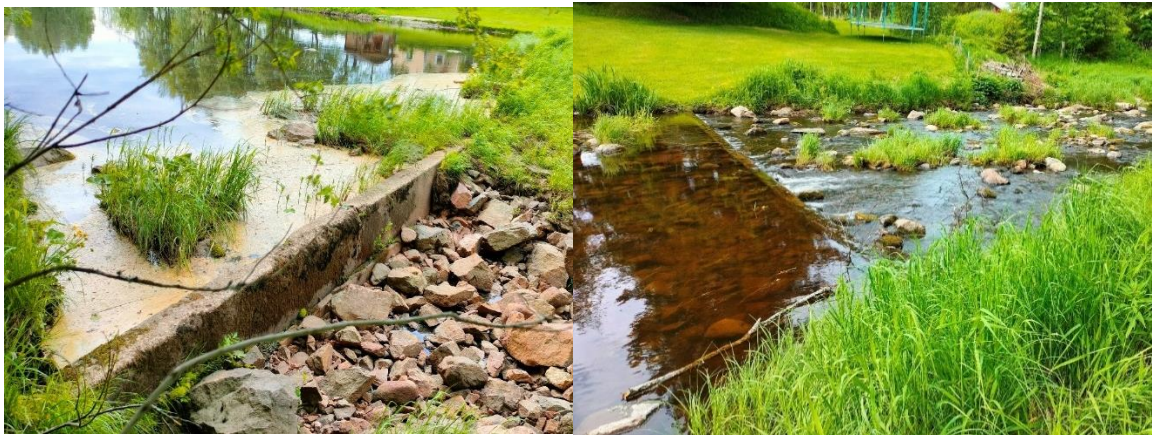
Seitsemäs pohjapato on rakennettu uomassa sijaitsevan saaren molemmin puolin. Niskan muodostavat tasaiset betonirakenteiset kynnykset, joista virtaussuuntaan katsoen oikealla puolella kynnyks oli noin 10 cm vesipinnan yläpuolella ja uoma kuiva. Kynnyksen alapuolella uoman pohja on noin 0,3 m alempana kuin kynnyks, joten suuremman virtauksen aikaan kynnyks muodostaa putouksen vuoksi vähintään osittaisen vaellusesteen. Vasemmalla puolen virtaus jakautuu koko kynnyksen leveydelle matalaksi virtaukseksi ja kynnyksestä on noin 10 cm putous. (Kuva 18) Kynnyksen alapuolinen koski on lyhyt, noin 20 m

ja kokonaiskorkeuseroa on hieman alle 1 m. Myös vasemmanpuoleinen uoma on vähintään osittainen vaelluseste.

Kuva 18 Venetpalon luonnonuoman seitsemäs pohjapato.

Seitsemännen pohjapadon kohdalla betonikynnys on suositeltavaa madaltaa lähes koko uoman leveydeltä tai poistaa kokonaan. Kynnyksen yläpuolista osaa täytetään ja muotoillaan luonnonmukaisen uoman kaltaiseksi. Myös kynnyksen alapuoliseen osaan on suositeltavaa muokata alivirtaamauomaa.

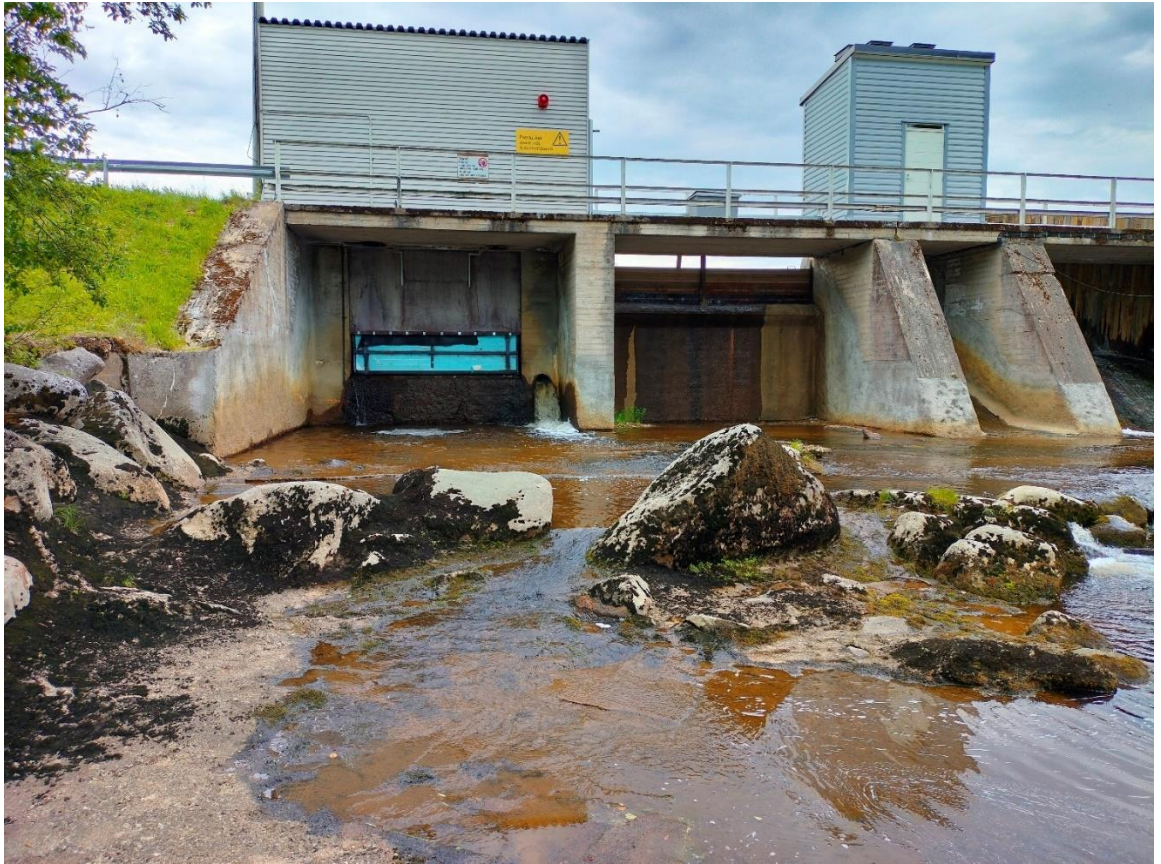
Säännöstelypadolla on pinnankorkeuseroa noin 3 m. Padossa on neljä aukkoa, jotka ovat virtaussuunnassa vasemmalta oikealle neulatyypinen lankkupato, kapeampi luukkuaukko, vaakasuuntaisilla lankuilla varustettu settipato ja oikealla kaukokäytöllä säädettävä luukkupato (Kuva 19). Padon alapuolella on betonista valettu tasainen luiska noin 5 m matkalla. Virtaussuunnassa oikealla betoniluiskaa on jatkettu myös uoman pohjalle kivien ympärille. Säännöstelypadon ja yläkanavan välissä on ainoastaan pengertie. Padon länsipuolella sijaitsee kapea metsäkaista ja peltoa. Maastokäynnin aikaan virtaama säännöstelypadosta vanhaan uomaan oli hyvin pieni.

Kuva 19 Venetpalon säännöstelypato.

Säännöstelypadon nousueste on ohitettavissa käytännössä ainoastaan kalatien avulla. Vaihtoehtoisia ratkaisuja ovat betonirakenteinen pystyrakokalatien neula- ja settiluukkujen väliseen aukkoon tai kalatien säännöstelypadon ohi virtaussuunnassa vasemmalta puolelta. Säännöstelypadon ohittava kalatien voi olla tyypiltään luonnonmukainen tai pystyrakokalatien. Kalatien ylimmän penkereen läpäisevän osan tulee olla pystyrakotyyppinen ratkaisu virtaaman säädön ja kalatien sulkemisen helpottamiseksi. Pinnankorkeuseron ollessa noin 3 m pystyrakokalatien pituus on noin 35 - 45 m ja luonnonmukaisen noin 75

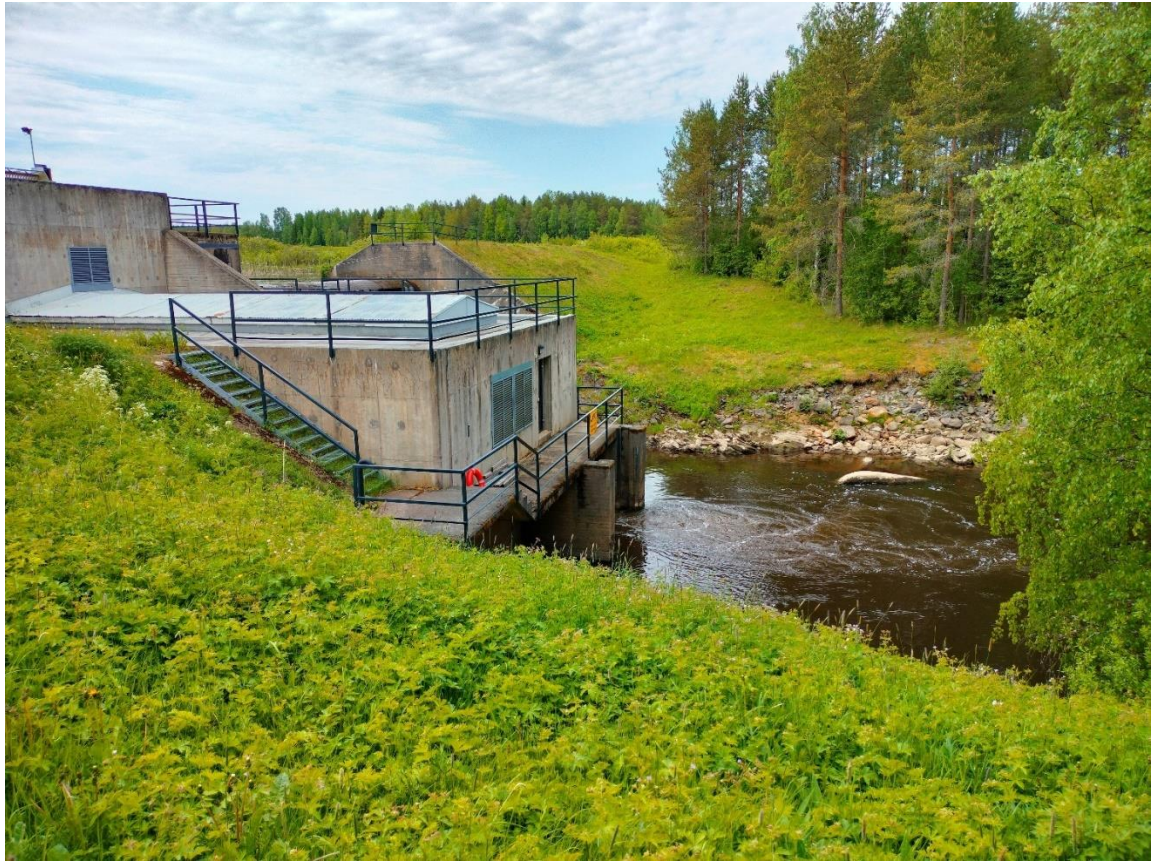
Kalliokosken voimalaitos on rakennettu Pyhäjoen pääuomaan ja se on otettu käyttöön 1997. Sen putouskorkeus on 6,0 m ja mitoitusvirtaama 13 m<sup>3</sup>/s. Voimalaitoksen padottava vaikutus on nostanut vedenpinnankorkeuksia virtaamatilanteesta riippuen noin 1 - 3 km matkalla ja vaikutus voi ulottua vähäisessä määrin Vesikosken voimalaitoksen alaveteen saakka. Padossa on voimalaitoksen aukon lisäksi koneellisesti säädettävä tulva-aukko sekä ylisiökykynnyks. Teräsbetoninen patorakenne jatkuu maapengerpatona joen länsipuolella. (Kuva 20)

Kuva 20 Kalliokosken voimalaitos.

Kalliokosken voimalaitoksen ohittava uoma on sijoitettava virtaussuunnassa pääuoman vasemmalle puolelle. Kalatien sisäänkäynti sijoittuu patorakenteesta hieman alavirtaan ja kalatie kulkee patorakenteen ja metsänrajan välisellä alueella. Lyhyempi kalatie läpäisee maapadon penkereen lähellä padon betonirakenteista osaa ja pidempi ratkaisu kiertää maapenkereen kauempaa. Pengerrakenteen alituskohdassa kalatie on molemmissa ratkaisuissa tekninen pystyrakokalatatie. Molemmissa vaihtoehtoissa kalatien alaosa on

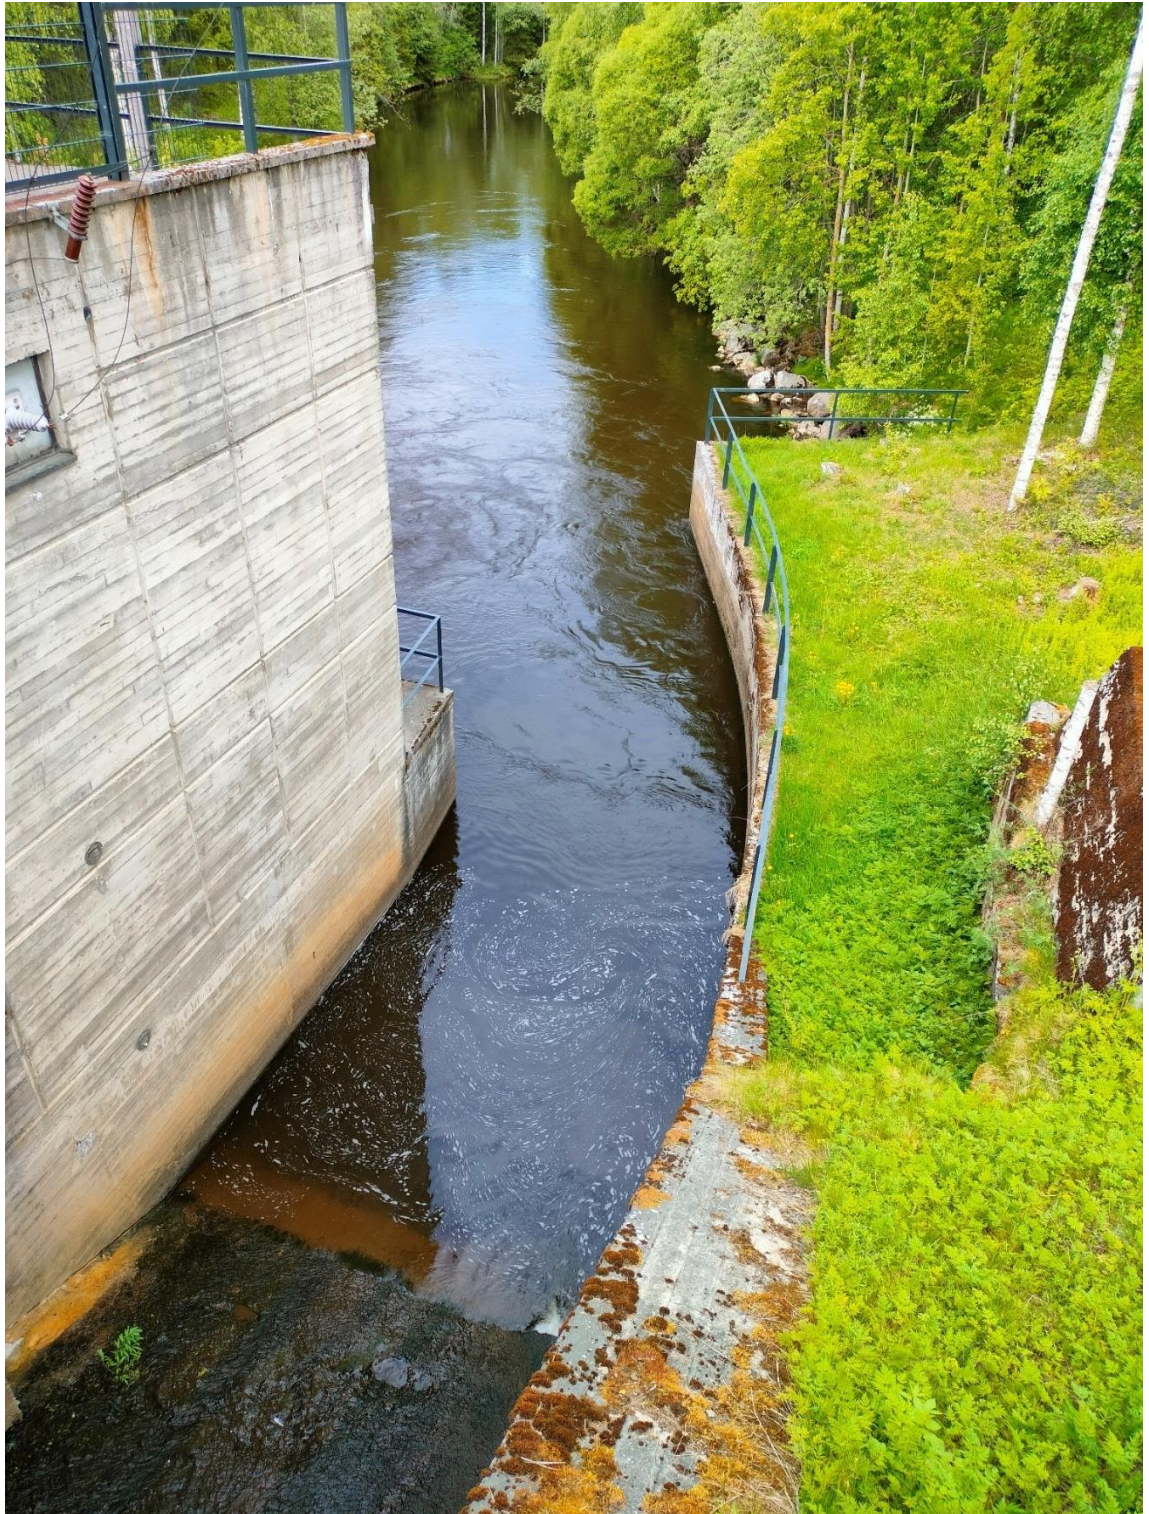
Vesikosken voimalaitos on rakennettu pääuomaan vuonna 1965. Sen putouskorkeus on 7,1 m ja mitoitusvirtaama  $12 \text{ m}^3/\text{s}$ . Voimalaitoksessa on koneaukon lisäksi luukulla säädettävä tulvaluukku koneiston oikealla puolen (Kuva 21). Patorakenne jatkuu voimalaitoksen molemmin puolin maapengerpatona. Voimalaitoksen padon padottava vaikutus ulottuu noin 1,5 km päähän Kuppaankoskelle saakka.

Kuva 21 Vesikosken voimalaitos ja tulvakanava.

Vesikosken voimalaitoksella ohitusuoman sisäänkäynti saadaan sijoitettua hyvin lähelle voimalaitoksen turbiinivirtaamaa. Ohitusuomavaihtoehdot sijoittuvat pääuoman vasemmalle puolella virtaussuunnassa. Kuvassa Kuva 32 on esitetty alustavat linjaukset

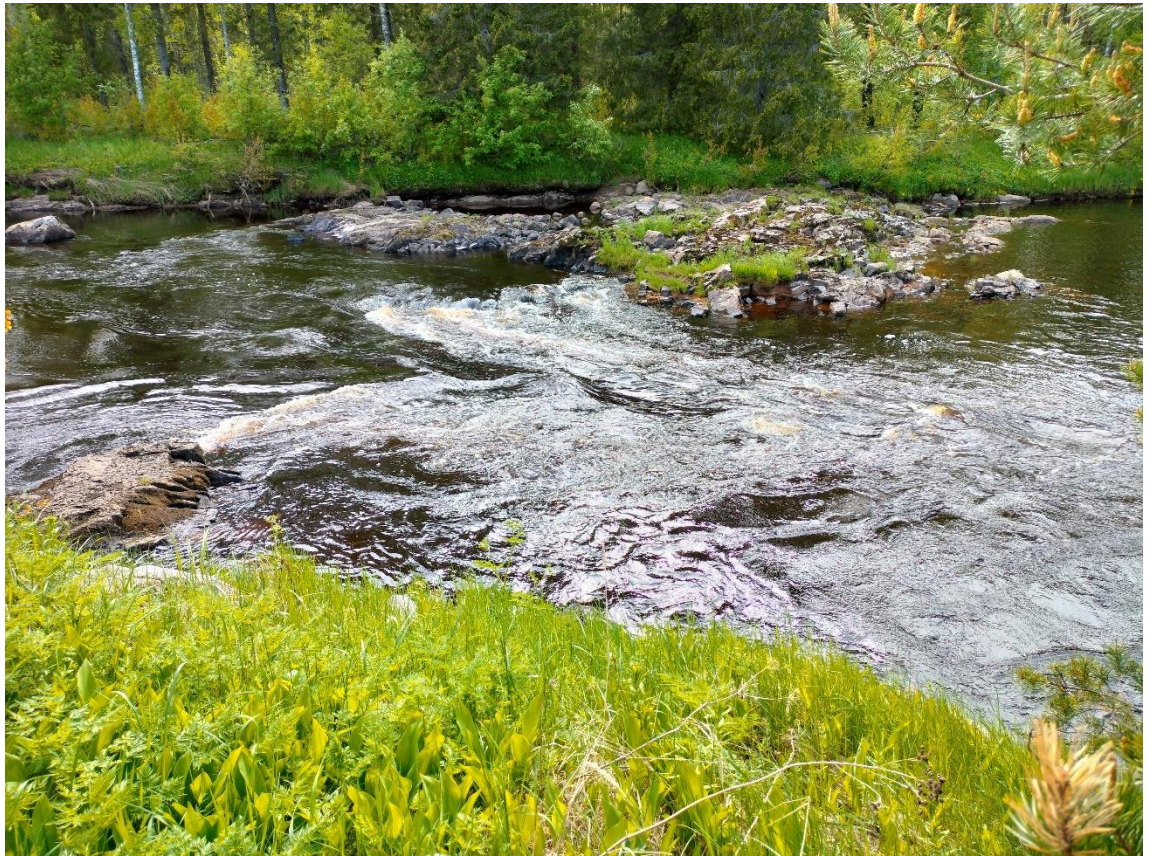
Työssä tarkasteltiin muita mahdollisia pääuoman vaellusesteitä karttapohjaisesti. Tarkastelussa havainnoitiin pääuomaa historiallisista ilmakuvista paikallistaen patorakenteita tai muita mahdollisia vaellusesteitä. Mahdollisten esteiden nykytilaa arvioitiin uusien ilmakuvien sekä maastomallien avulla. Tunnistetuista kohteista Turvakkokosken idänpuoleisen haaran kynnys käytiin maastossa tarkastamassa. Kynnys on luontainen (Kuva 22) eikä muodosta useimmissa virtaustilanteissa merkittävää vaellusestettä.

Kuva 22 Turvakkokosken luontainen kynnys.
