## **Pyhäjoen vaelluskalojen nousumahdollisuudet**

| <b>Päiväys</b> | <b>17.10.2023</b> |
| <b>Projektinumero</b> | <b>YKK68084</b> |

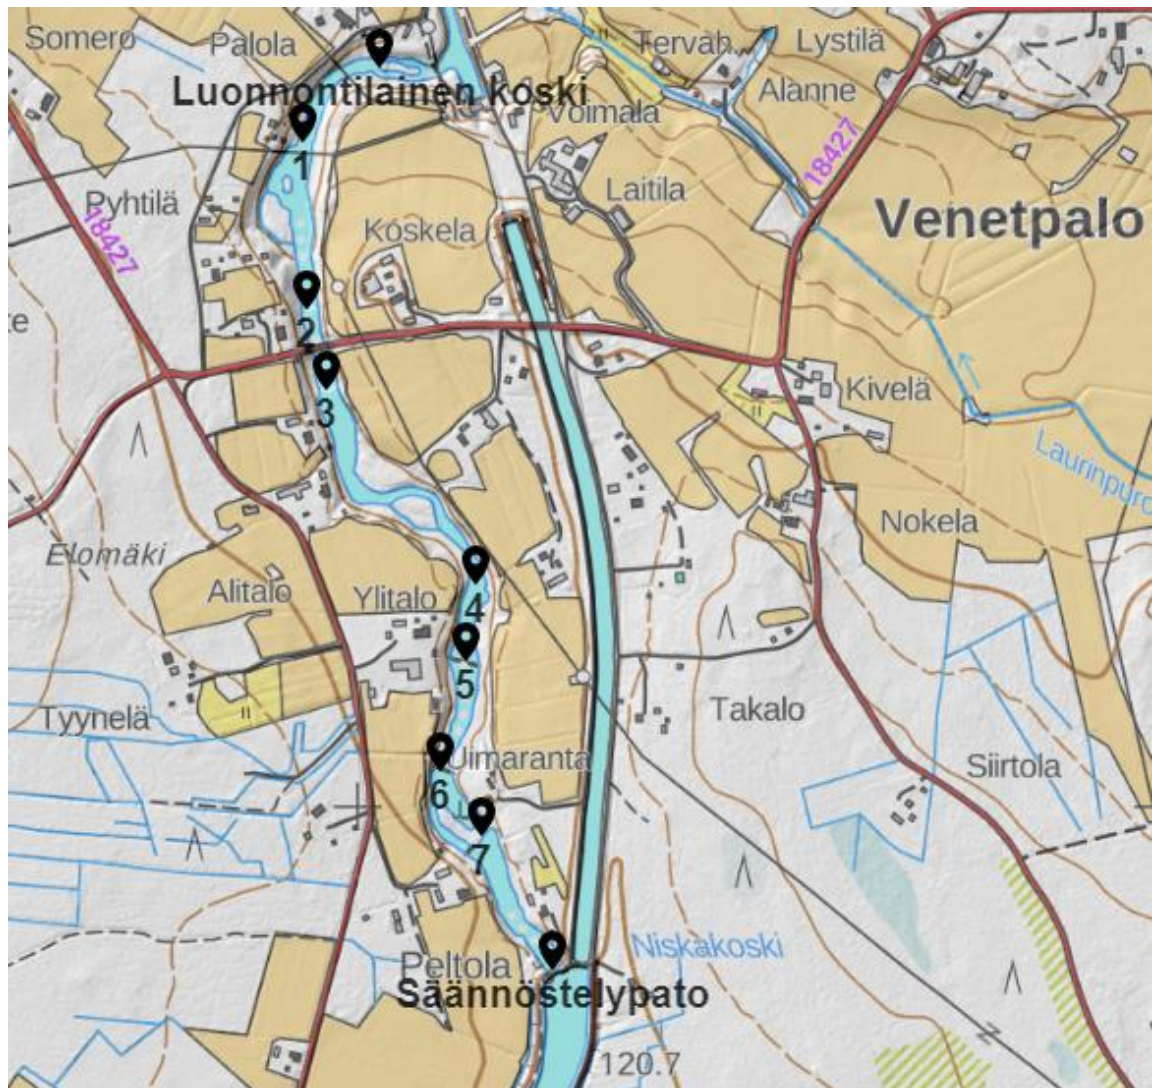
Kuva 9 Venetpalon vanhan uoman kohteiden sijainnit.

Venetpalon voimalaitos on otettu käyttöön vuonna 1960. Sen putouskorkeus on 15,5 m ja mitoitusvirtaama 15 m<sup>3</sup>/s. Vesi voimalaitokseen johdetaan noin 950 m yläkanavan ja noin 150 m mittaisen maan pinnalle rakennetun putken kautta. Voimalaitoksen alapuolella on noin 50 m mittainen alakanava. Työn yhteydessä alakanavan alapuolelta on oikaistu noin 300 m joen meandermutka hieman alle 200 m suoraksi uomaksi. Vanhan uoman kohteiden sijainnit on esitetty Kuva 9. Vanhan uoman alaosalla oli havaittavissa runsasta hiekan sedimentaatiota virtaussuunnassa oikean puolen rantapenkereelle (Kuva 10). Uomassa ei merkittäviä määriä hiekkaa ollut havaittavissa. Venetpalon luonnonuomaan on rakennettu seitsemän pohjapatoa sekä säännöstelypato.

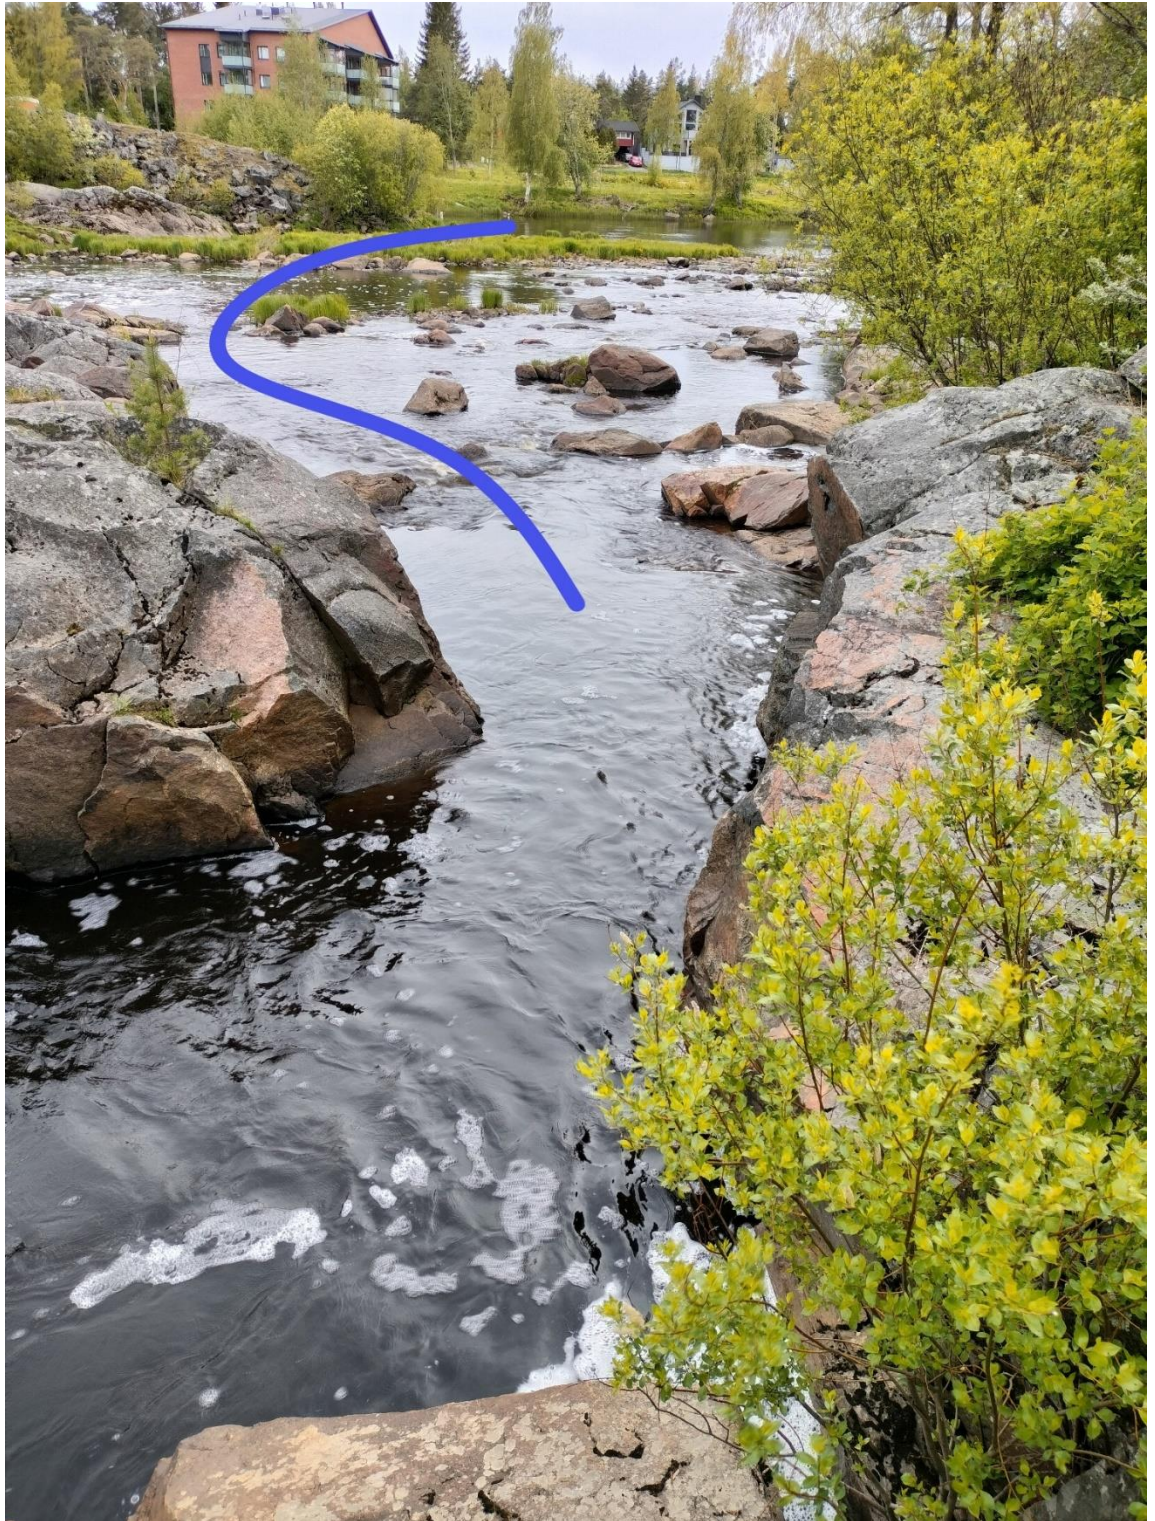
Kuva 23 Hourunkosken alemman kalatien veden ohjaus voimalaitoksen alapuolelle.

Olemassa olevat kalatiet ovat huonossa kunnossa ja useita väliseiniä on kokonaan hajonnut. Nykyiset kalatiet tulee korjata tai rakentaa kokonaan uudet. Uusien kalateiden rakentaminen on suositeltavaa nykyisten rakenteiden huonon kunnon vuoksi. Nykyisten kalateiden väliseinät ovat paksut, mikä aiheuttaa pitkän kapean voimakkaan virtauksen alueen pystyrakoon. Pystyrakojen muoto ja sijoittelu huomioon ottaen kalatien profiiliin, ei ole optimaalinen kalojen nousun kannalta, ja kalatiet olisi suositeltavaa suunnitella uudelleen. Ylempi kalatie rakennetaan nykyiseen sijaintiin. Sen alinta osuutta voidaan laadittavien suunnitelmien mukaan muokata paremmin ympäristöön sopivaksi. Uusien kalatierakenteiden suunnittelussa tulee huomioida virtaaman sekä sen mukanaan tuomien esineiden vaikutus rakenteiden kestävyYTEEN. Kalatien väliseiniEN suuntaa voidaan kääntää vinoon suhteessa virtaussuuntaan ja tukea väliseiniä toisiinsa. Tällöin myös pystyraon alapuolelle on mahdollista kiinnittää virtauksen ohjureita, joilla altaiden virtauskuvioihin saadaan vaihtelua ja kalatie toimii hydraulisesti tehokkaammin. Alemman kynnyksen kohdalla on kaksi vaihtoehtoista toteutustapaa; uusi kalatie nykyiseen sijaintiin tai uusi kalatie uuteen sijaintiin. Nykyisen kalatien uudelleen rakentamisen yhteydessä tulisi ohjata kalatieltä tuleva virtaama kohti voimalaitoksen turbiinivirtaamaa (Kuva 23) pengertämällä ja tarvittaessa louhimalla alivirtaamauomaa. Vaihtoehtoinen uuden kalatien sijainti on keskellä nykyistä kynnystä sijaitseva virtausreitti (Kuva 24). Sijaintiin voidaan toteuttaa betonirakenteinen pystyrakokalatie tai mahdollisuuksien mukaan louhimalla toteutettava luonnonmukainen kalatie. Mikäli uusi kalatie toteutetaan uuteen sijaintiin, tulee nykyinen kalatie täyttää louheella tai tiiviillä materiaalilla, jonka päälle voidaan asentaa pyöreää luonnonkiveä muodostaen luonnonmukaisen uoman näköisen koskijakson. Koskijakson pituuskaltevuus on keskimäärin noin 5 %. Kosken niska on nostettava riittävän ylös, jotta alivirtaama ohjautuu ensisijaisesti kalatiehen. Toimenpiteiden sijainti koskialueella on esitetty Kuva 25.

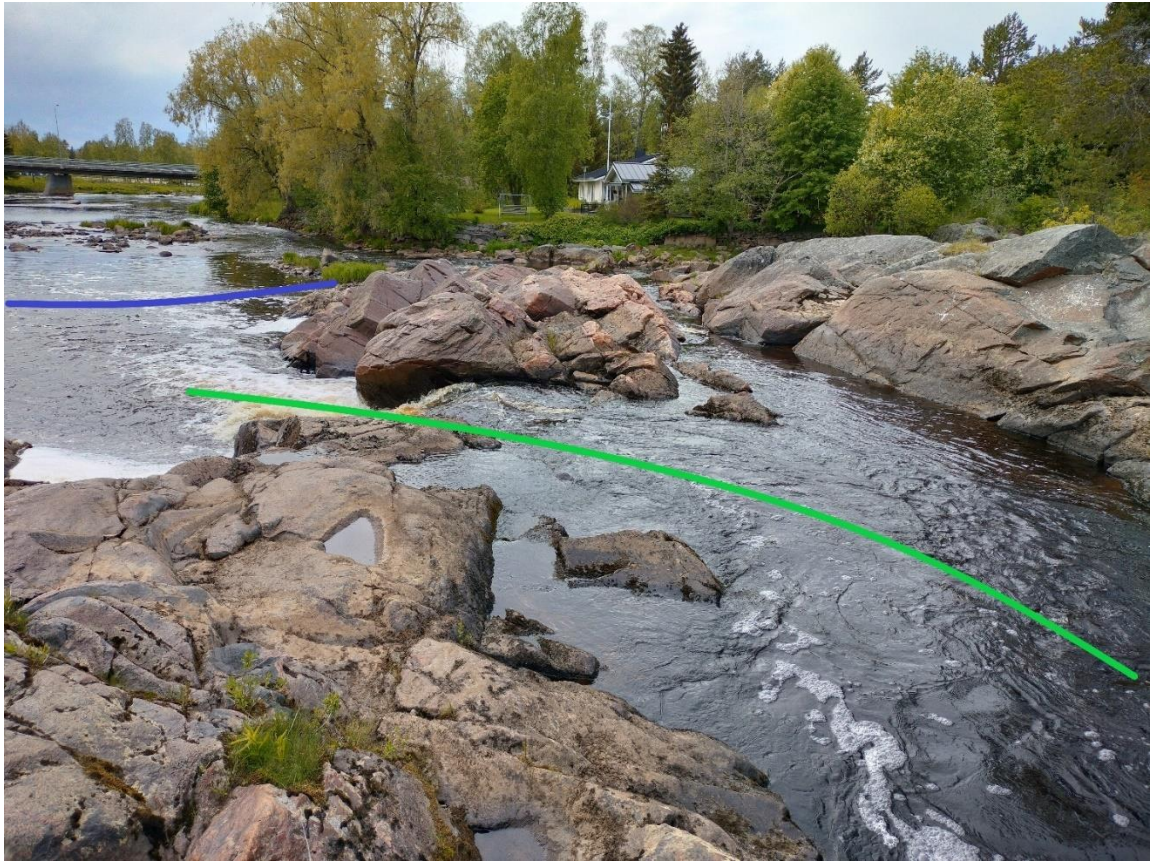
Kuva 24 Hourunkosken alaosan uuden kalatien sijainti (vihreä) ja veden ohjausvoimalaitoksen alapuolelle (sininen).

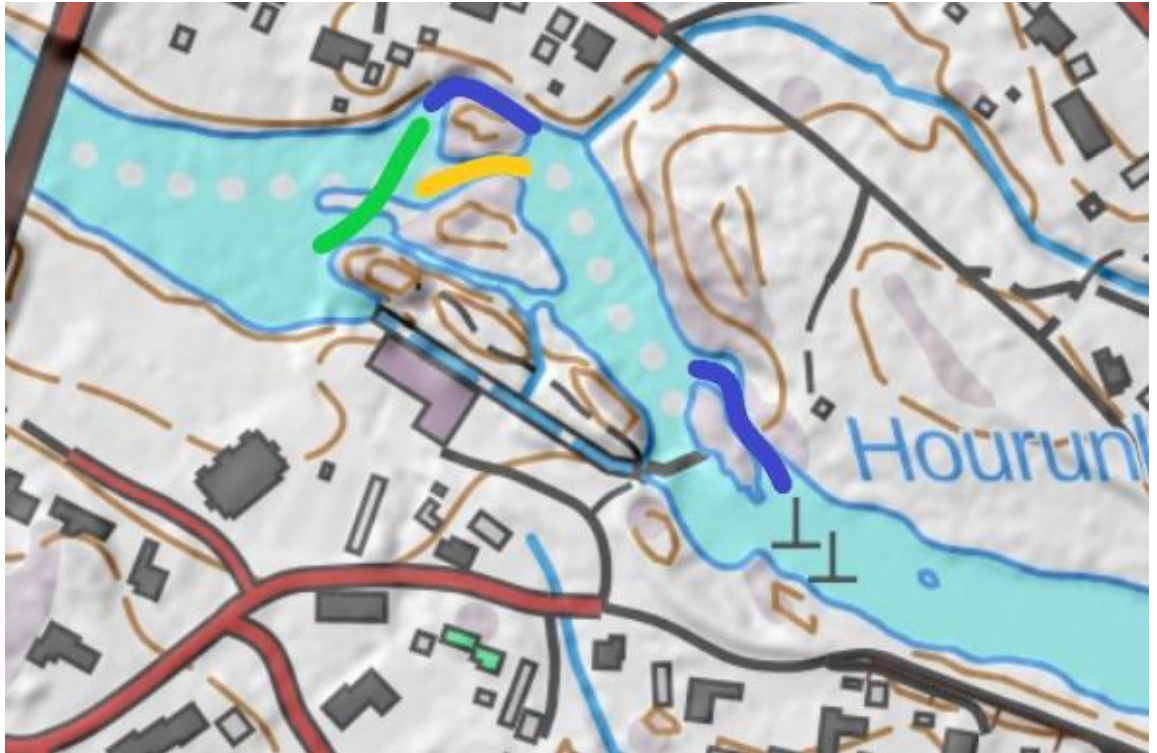
Kuva 25 Hourunkosken korjattavat kalatiet sinisellä, mahdollinen uusi kalatielinjaus keltaisella sekä muokattava alaosan virtausreitti vihreällä.

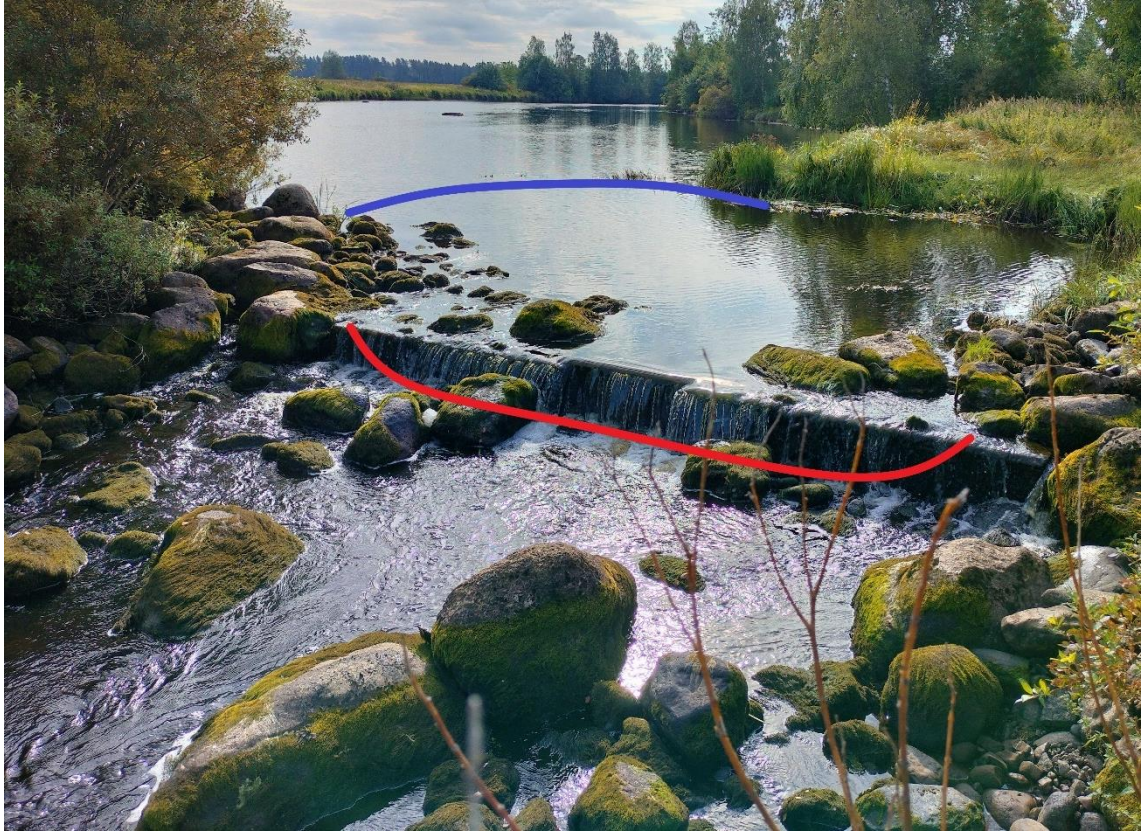
Kuva 26 Joutennivan nousu-uoman yläosan muokkaus leikkaamalla nykyistä kynnystä (punainen viiva) ja rakentamalla uusi luonnonmukainen osuus sinisen viivan kohdille muodostettavaan niskaan saakka.

Joutennivan nykyinen nousu-uoma on pääosin hyväkuntoinen ja nousuolosuhteet suotuisat useimmille lajeille lukuun ottamatta uoman niskan muodostamaa kynnystä. Betonirakenteinen kynnyks on liian korkealla ja muodostaa pienen putouksen nousu-uoman yläosaan. Olosuhteiden parantamiseksi kynnyks tulee madaltaa, muotoilla loivaan v-malliin tai poistaa kokonaan. Nousu-uoman uusi kynnyks rakennetaan täyttämällä yläpuolista aluetta ja verhoilemalla täyttö nykyistä uomaa vastaavalla luonnonkivellä. (Kuva 26)

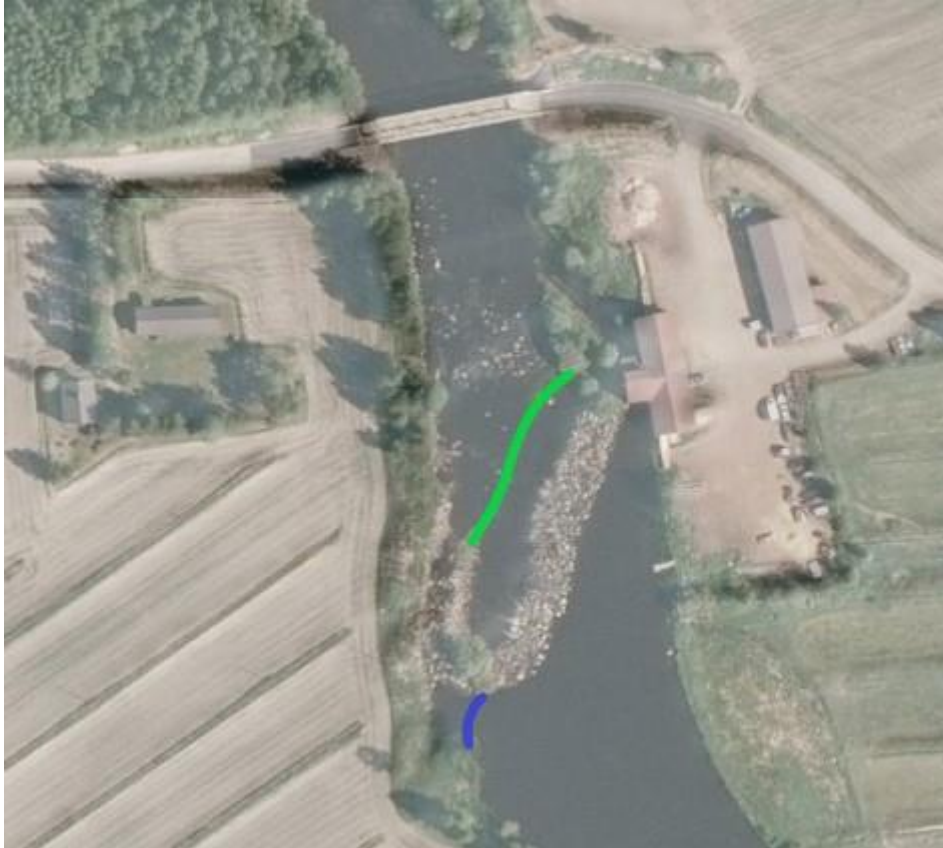
Kuva 27 Joutennivan rakennettava uusi nousureitin niska sinisellä sekä mahdollinen houkutusvirtauksia parantava kynnyks vihreällä.

Pohjapadon alapuolisella alueella voidaan lisäksi muotoilla pohjakynnyksiä ja pohjaa siten, että virtaukset ohjaisivat pohjapatoa lähestyviä kaloja kohti nousu-uomaa pohjapadon sijaan (Kuva 27).

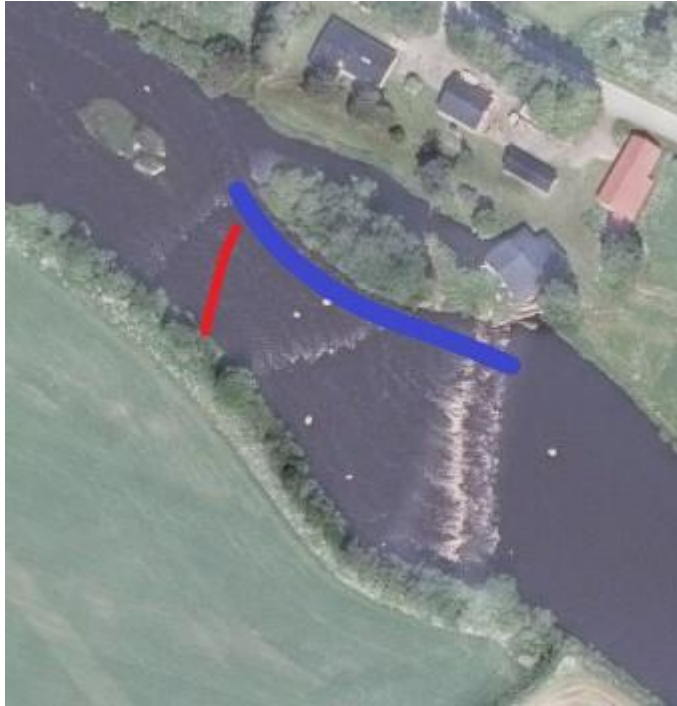
Kuva 28 Myllypadon nousureitin sijainti sinisellä ja mahdollinen houkutusvirtauksia parantava pohjapato punaisella.

Kärsämäen myllypadolle on laadittu Joutennivaa vastaavan kalatien suunnitelma, mutta se on jäänyt toteuttamatta. Kalatie tulisi toteuttaa tai padon harjaa muotoilla siten että alivirtaama keskittyisi kapeammalle alueelle vesisyvyyden varmistamiseksi alhaisilla virtaamilla. Joen muodot ja myllyn sijainti huomioiden kalatien tulisi sijaita myllyn puoleisella rannalla (Kuva 28). Tällöin kalatien ja myllyn virtaamat olisivat lähellä toisiaan. Joen muotojen perusteella on oletettavaa, että suurin jäiden aiheuttama paine kohdistuu pohjapadon kohdalla uoman etelärannalle, joten kalatie olisi parhaiten suojassa pohjoisrannalla. Myös pohjapadon alapuolisia kynnyksiä tulisi muokata siten, että niissä olisi alivirtaamareitti, joka ohjaisi nousevia kaloja kohti kalatietä. Pohjoisrannalla sijaitessa kalatien alaluiska todennäköisesti ulottuisi myös lähemmän pienen pohjapadon alueelle. Kuitenkin myös

alempaa kynnystä tulisi hieman korottaa etelärannalta alhaisten virtaamien ohjaamiseksi lähemmäs kalatietä.

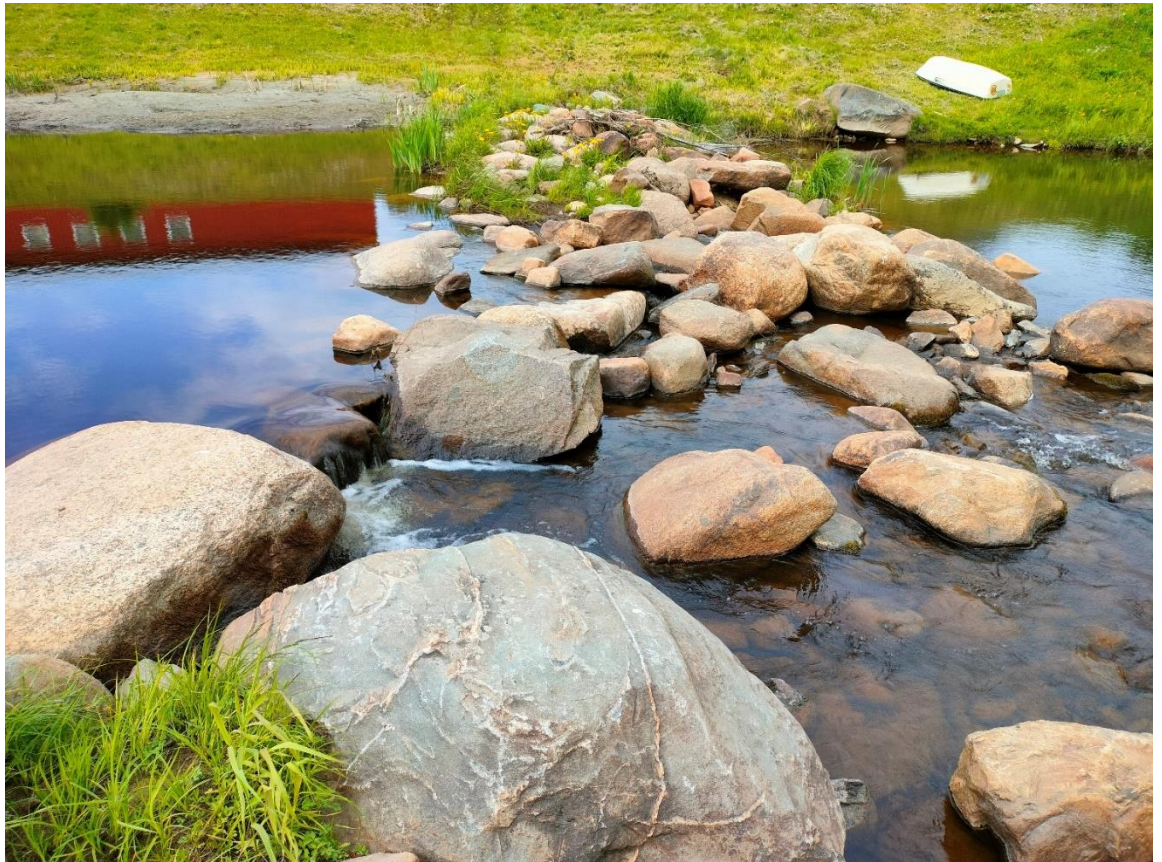
Kuva 29 Venetpalon luonnonuoman viidennen pohjapadon alivirtaamauoman muokkauskohta.

tarve hieman korottaa, jottei kohtaan muodostu putousta tai liian voimakasta virtausta.

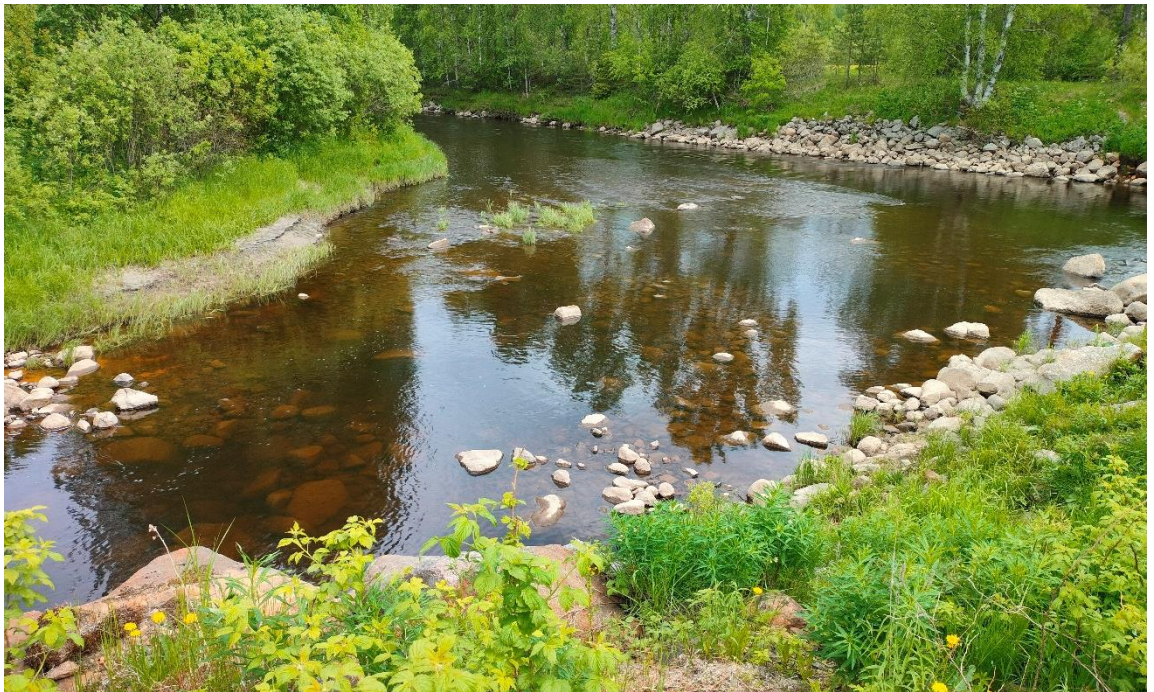
Kuva 30 Venetpalon luonnonuoman ja voimalaitoksen alakanavan yhdistymiskohta.

Venetpalon luonnonuomaan kohdistuvien toimenpiteiden lisäksi tulisi kiinnittää huomiota vaeltavien kalojen houkutteluun luonnonuomaan. Voimalaitoksen turbiinivirtaama on uomien yhtymiskohdassa huomattavasti voimakkaampi kuin leveälle alueelle levittyvä virtaama luonnonuomasta (Kuva 30). Luonnonuomasta tulevaa virtaamaa tulisi uoman muokkauksella keskittää kapeammalle alueelle ja kasvattaa veden virtausnopeutta sekä korkeuseron avulla saada houkutusta aikaan myös äänen avulla.

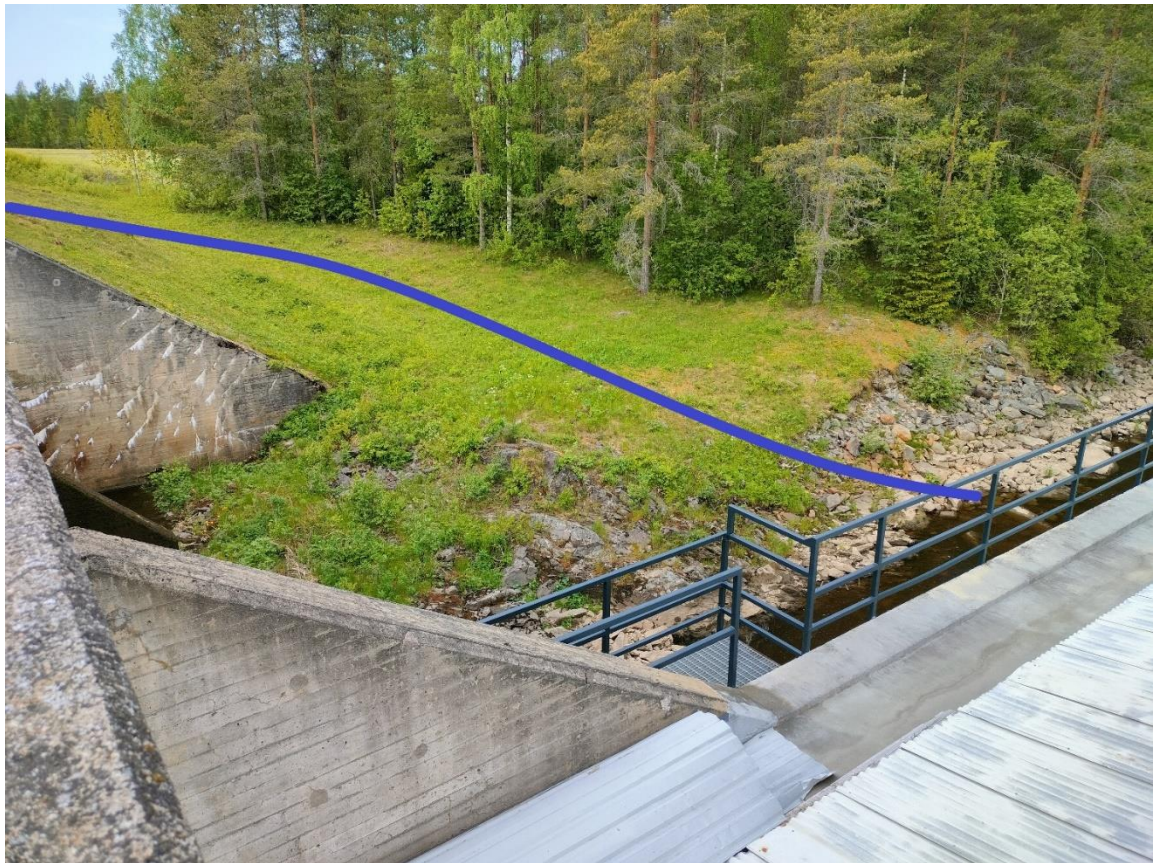
Kuva 31 Kalliokosken kalatien viitteellinen sijainti alaosalla.

luonnonmukainen uoma. Lyhyemmän kalatien yläosa on teknistä pystyrakokalatietä. Lyhyemmän kalatievaihtoehdon pituuskaltevuus on noin 10 %, jota voidaan pienentää lisäämällä kalatiehen mutkittelua. Se sijoittuu kokonaisuudessaan kiinteistölle .626-103-40-79. Pidemmän vaihtoehdon pituus on noin 140 m, jolloin sen pituuskaltevuus on noin 4 % ja se sijoittuu edellä mainitun kiinteistön lisäksi kiinteistön .626-403-40-77 reuna-alueille. Kuvassa Kuva 31 piirretty karkea linjaus kalatielle. Kalatien tarkka sijainti tarkentuu tarkemmassa suunnittelussa. Sijainti ja ratkaisut riippuvat mm. kalliopinnan esiintymisestä sekä maapadon rakenteesta ja sen stabiiliteetista.

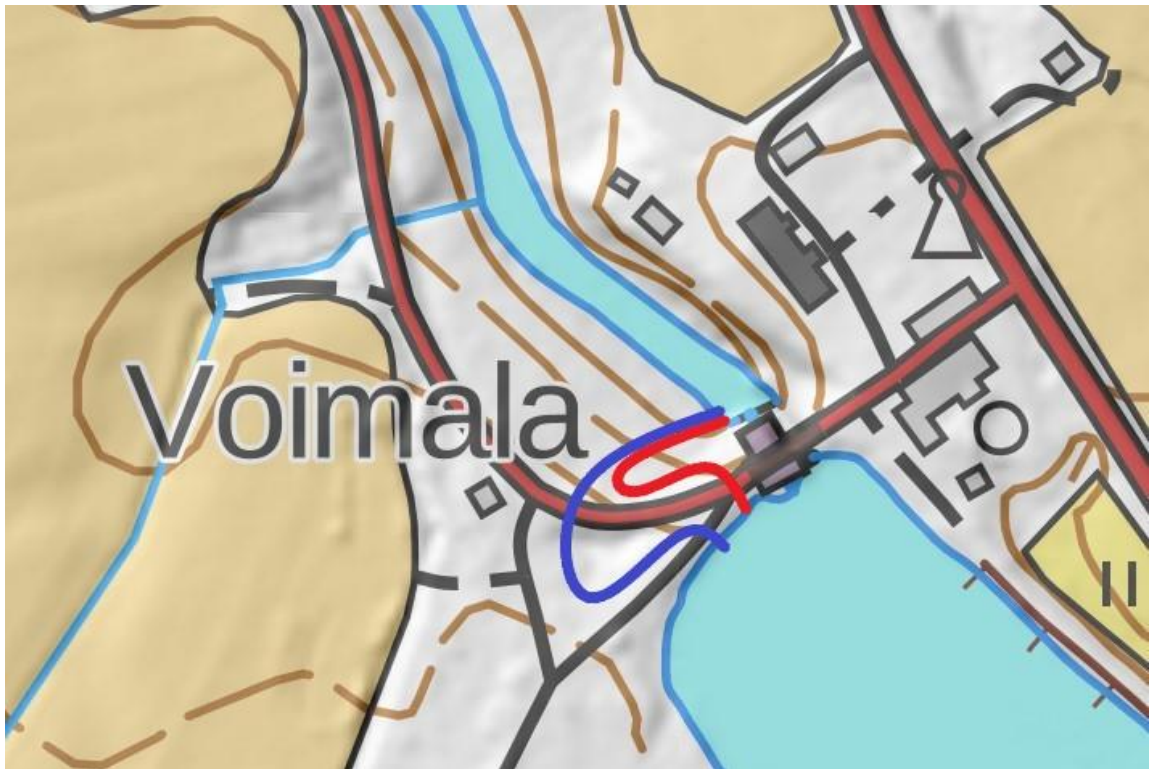
Kuva 32 Vesikosken nousureittien alustavat linjaukset.

Vesikosken voimalaitoksella ohitusuoman sisäänkäynti saadaan sijoitettua hyvin lähelle voimalaitoksen turbiinivirtaamaa. Ohitusuomavaihtoehdot sijoittuvat pääuoman vasemmalle puolella virtaussuunnassa. Kuvassa Kuva 32 on esitetty alustavat linjaukset

lyhyemmälle pystyrakokalatielle (punaisella) ja pidemmälle luonnonmukaiselle kalatielle (sinisellä). Esitettyjen linjausten pituudet ovat noin 80 ja 150 m, jolloin pituuskaltevuudet ovat vastaavasti noin 9 % ja noin 4,6 %. Pituuskaltevuuksia voi loiventaa mutkittelua lisäämällä, jolloin virtausnopeudet laskevat ja vesisyvyydet kasvavat mikä helpottaa useampien kalalajien vaellusta. Molemmat kalatiet sijoittuvat kokonaan kiinteistön .626-403-45-11 alueelle.
